## 第一章 工作目標與期程

九十一年度南區毒災應變諮詢中心計畫的工作目標為提供環保署、南區各縣市環保局、政府單位與業者二十四小時毒災事故到場緊急應變諮詢，及善後技術指導，以降低毒化物事故災害的影響；並提供各單位毒化物相關資訊的一般諮詢，及協助環保局辦理無預警測試、重組南區專家群....等等。本計畫應執行的具體項目為：

## 案件一、台南縣遠東技術學院事故分析檢討

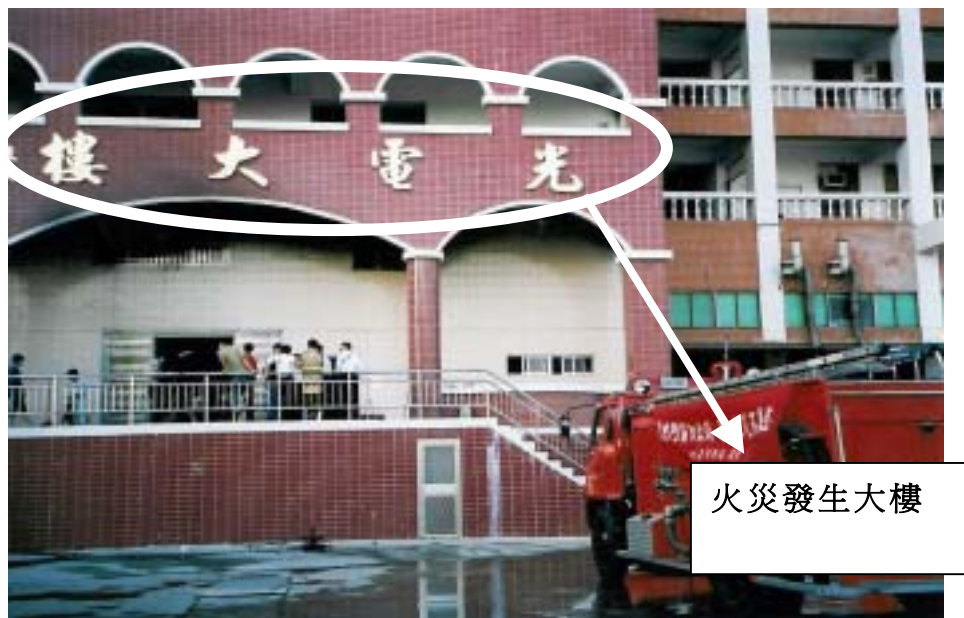
圖 3.1 火災發生大樓

遠東技術學院於 91 年 2 月 27 日 下午 2 時 30 分，因發生火災(圖 3.1 及圖 3.2)，且中心協同主持人王振華教授經廣播得知該場火災疑似波及毒化物磷化氰及砷化氰，隨即通報中心陳主任。中心主任隨即知會環保局並了解狀況。中心主任偕同助理於當日 16 時 28 分到達事故現場，此時火災以撲滅，且確定事故並未波及毒化物。

疑電線走火所引起之火災。

可能實驗室內之電線配置，無法負荷大量電流而產生電線走火。

- (1) 避免同時使用須耗費大量電力之儀器，以防止類似情況再次發生。

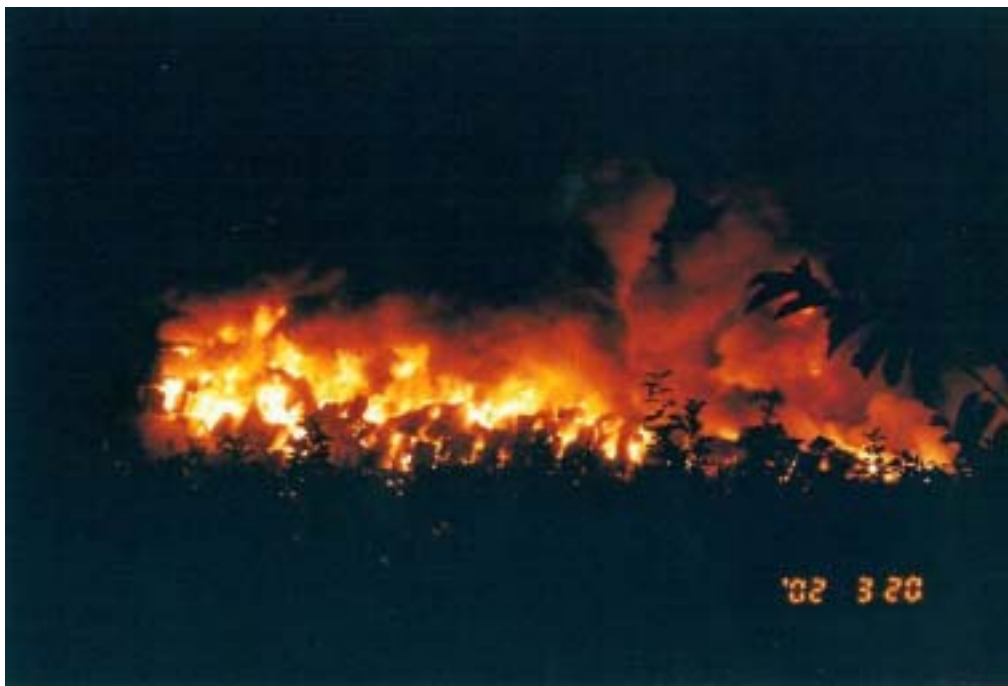
圖 3.4 現場火災情形(一)

高雄縣遠綠建廢棄物處理公司於 91 年 3 月 20 日 下午 17 時 35 分，因發生火災(圖 3.4 及圖 3.5)，中心研究助理員林佳慧接獲高雄縣環保局通報。因火勢猛烈但不清楚是否有波及毒化物，故中心主任偕同林佳慧前往事故現場。經了解之後發現現場並無毒化物，但中心人員仍留在現場待命直至火勢控制才行離開。

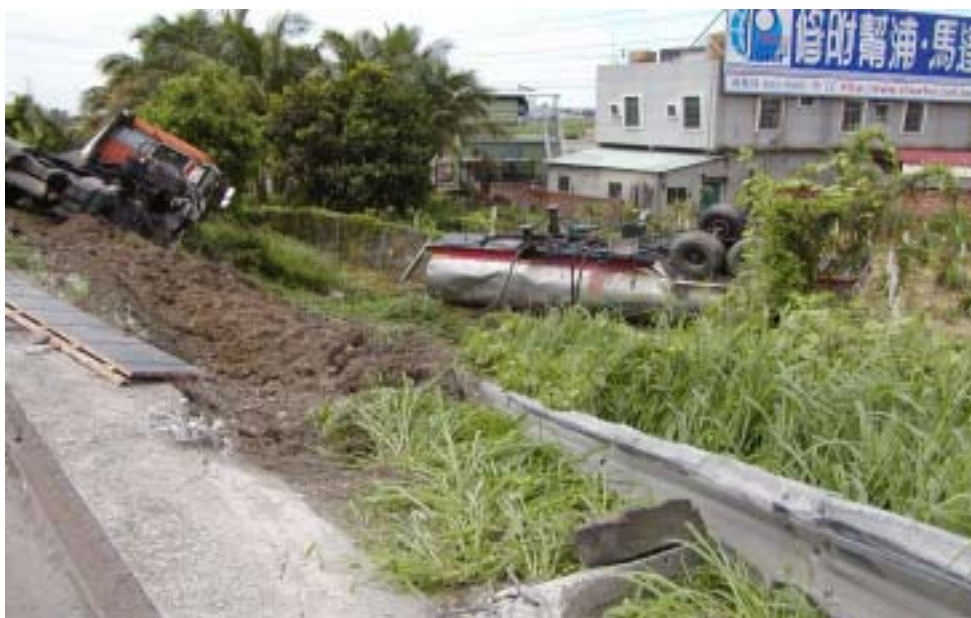
圖 3.6 槽車翻覆情形

一輛載滿乙二丁醚陽銘運通公司槽車於 91 年 6 月 13 日 上午 8 時 23 分，行經中山高南下路段 337.5 公里，疑因車速過快為閃避前方車輛而失控衝下路邊斜坡。於是車體與槽車分離後滾入下方農田內，整各槽體上下顛倒，大量乙二丁醚外洩至旁邊的農田(圖 3.6)。在 8 時 25 分中心主任接獲通報並請求派員協助。在九點時中心應變對到達事故現場提供支援，於是經商討後所採取之應變措施為請消防隊在槽車周遭噴灑化學泡沫及緊急出動大型吊車與接駁車應變。且工作人員著防護衣和防護面具進入現場檢查(圖 3.7)是否有破洞並發現有乙二丁醚外洩。隨即請求出動大型起重車與接駁車(圖 3.8)。在 12 時 30 分將翻落槽車吊起，並在 13 時確認狀況解除後收隊。

該槽車司機因車速過快，導致閃避前方車輛失控翻覆。

陽銘運通公司對該公司槽車司機未進行安全駕車之訓練。

- (1) 槽車司機安全訓練：此次事故由於槽車司機因車速過快而閃避車輛不及而造成車輛翻覆，所以可知槽車司機在行車安全上的教育訓練有所不足，故該公司在未來可以加強槽車司機安全駕駛之觀念。
- (2) 現場應變措施：本次事故發生後，南區中心主任隨即收到通報，並請求派員協助，而中心人員亦攜帶安全防護衣具前往協助，故此次事故皆在環保單位及中心人員監控下進行並獲得良好的控制。

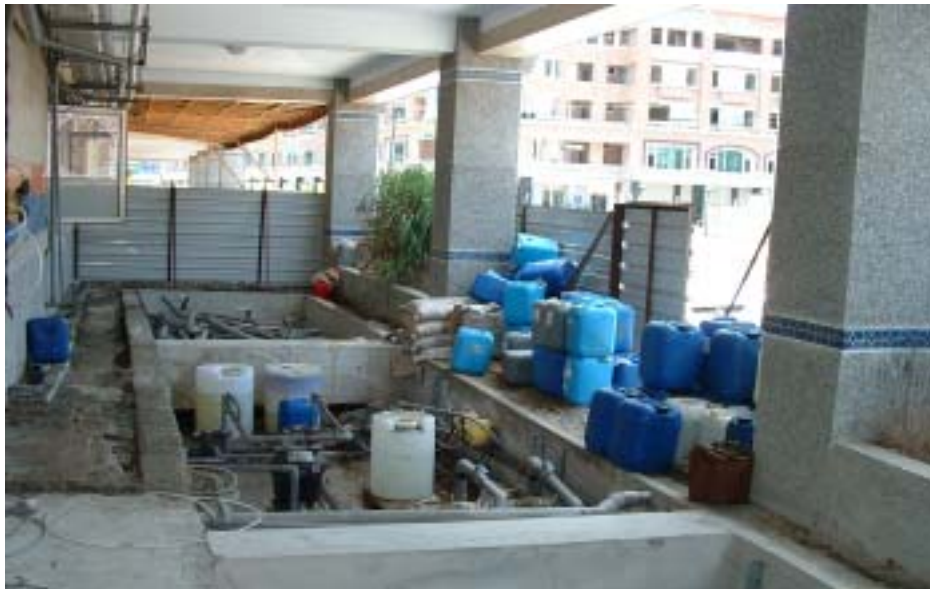
圖 3.10 事故現場

位於台南市水琳瀧活水養生療館，在 6 月 30 日早上 6 時 29 分，早班工作人員在添加鹽酸時，因操作失誤而將鹽酸加入存放漂白水的儲存桶內，以致產生氯氣並散佈至水療館中。水療館人員立即通知消防局前來處理，並於 7 時 45 分處理完畢，現場工作人員及顧客共九人送醫，均在 9 時 30 分出院。

操作人員將鹽酸加到存放漂白水桶內，造成產生氯氣外洩。

因鹽酸和漂白水皆用相似的藍色桶子儲存；反應用的化學器皆用相同的白色容器盛裝，造成操作上的疏忽。

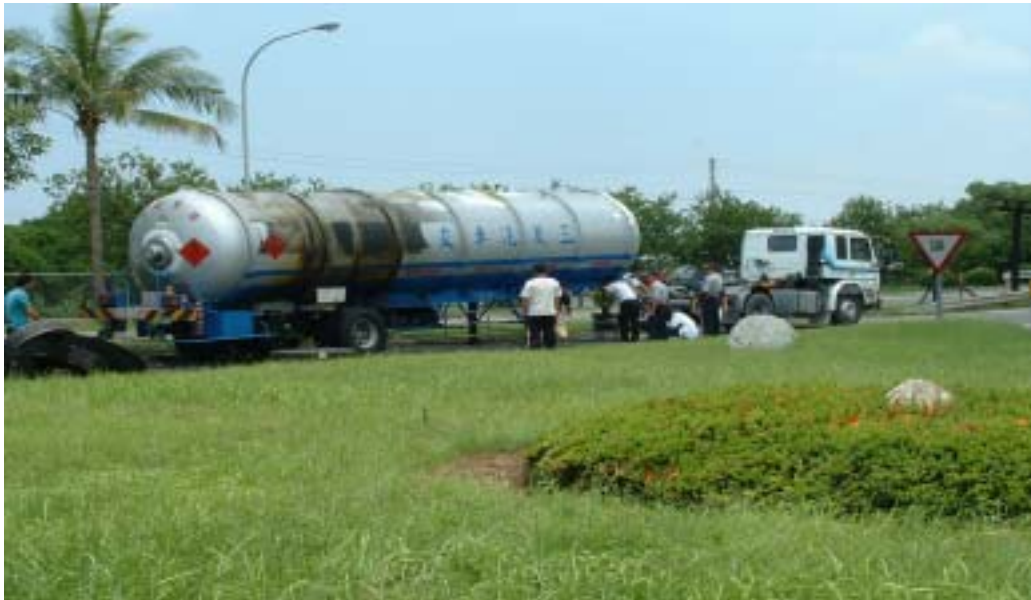
圖 3.11 事故現場

載滿「丁二烯」毒性化學物質的高壓氣體油罐車， 91 年 7 月 25 日上午 7 時 50 分左右，在行經新營交流道時，右後方車輪冒出大火及濃煙，火勢波及槽身，一度引起槽身爆炸及丁二烯氣體外洩之危害。

槽車輪軸出現問題，使得輪胎因磨擦性生高溫起火。

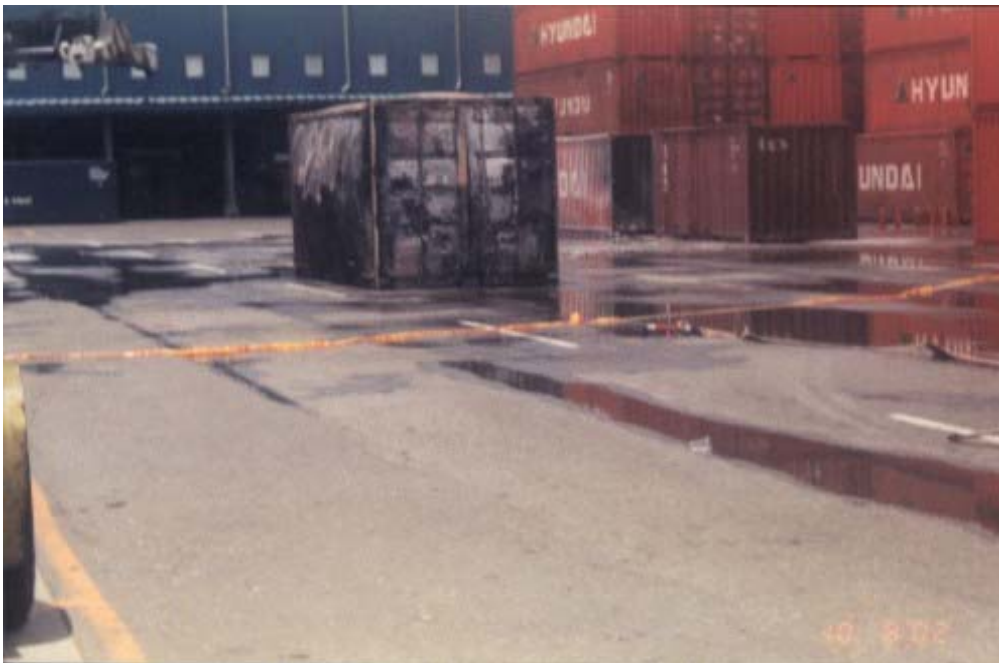
圖 3.12 事故現場

裝有次氯酸鈣粉末的東亞運輸倉儲貨櫃，91 年 8 月 10 日上午 8 時，發生貨櫃悶燒之事故。貨櫃內次氯酸鈣粉末疑因包裝不確實，使次氯酸鈣粉末吸收到空氣中水氣，次氯酸鈣粉末遇水會反應放出大量的熱和氯氣產生，使得櫃貨車開始悶燒，並有微量氯氣外洩產生。

次氯酸鈣粉末因包裝不完整，遇到空氣中之水氣反應產生熱量，使包裝的塑膠袋遇熱燃燒。

包裝人員疏失或搬運人員沒有小心放置，搬運時不小心勾破包裝塑膠袋。

- (1) 包裝人員：可能因包裝人員包裝不緊密或包裝袋上有破洞包裝人員並沒確認過就進行包裝，建議包裝人員應注意包裝袋是否破洞再進行包裝，廠務人員應告知包裝物質之危害，使包裝人員更注意包裝動作之確實無誤。
- (2) 搬運人員：可能因搬運人員不知其內容物之性質，草率搬運使包裝袋磨損而破洞，建議搬運人員應了解包裝內容物性質，並小心搬運堆放，以避免在搬運堆放過程中弄破包裝之塑膠袋。
- (3) 現場應變措施：將悶燒中的貨櫃搬運到空地上，並以空的貨櫃隔起來，以避免波及到其它貨櫃內的貨物；消防人員再以大量的噴灑悶燒中的貨櫃，但要避免水噴灑到貨櫃內的次氯酸鈣粉末，因為次氯酸鈣遇水會反應生成熱和氯氣；最後將貨櫃門打開以硫代硫酸鈉中和，才使事故危機解除。

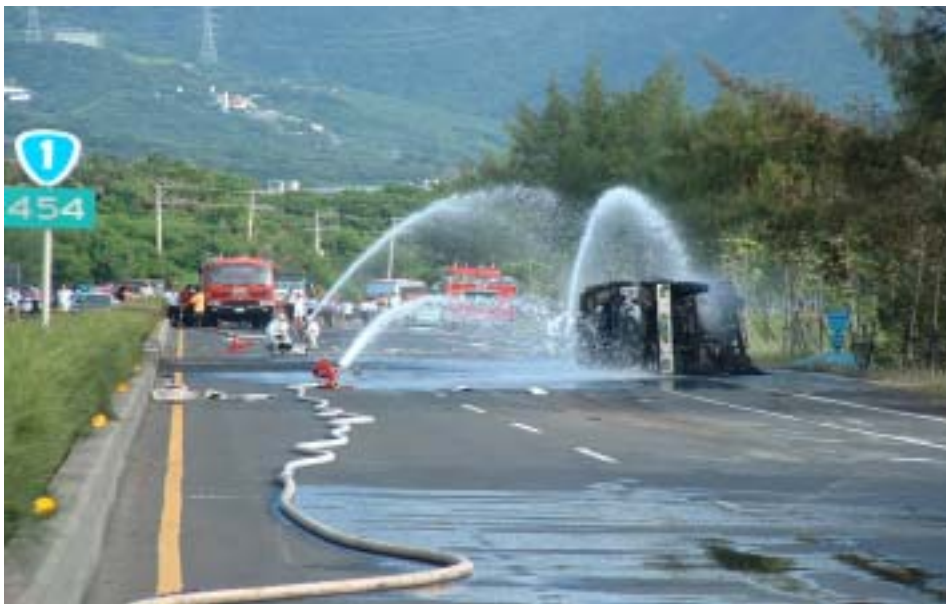
圖 3.13 事故現場

省道台一線屏東楓港南下路段，91 年 10 月 17 日中午 13 時，發生瓦斯槽車翻覆起火燃燒之事故。瓦斯槽車司機因閃避一輛內側車道突然迴轉的轎車，趕忙把方向盤打向外車道，造成槽車失去重心而翻覆，槽車駕駛人員為避免槽車爆炸，因此將安全閥打開造成大量液化石油氣外洩並起火，火勢波及另一邊北上車道，因此封鎖雙向車道的車輛進行，有 5 小時之久。

內側車道突然迴轉的轎車，造成槽車司機駕駛因閃避不及，槽車失去重心打滑而翻覆起火。

- (1) 轎車駕駛人：轎車駕駛人因任意迴轉，使得外側車道的瓦斯車司機來不及閃避，造成槽車打滑翻覆並槽體破洞，槽車的液化石油氣因槽體破洞而外洩再加上磨擦的火花便起火燃燒，建議應加強行車人員遵守交通規則之觀念，有運輸車輛應保持安全行車距離，且不任意迴轉。
- (2) 槽車駕駛人：因警覺性不夠再加上注意力不集中，故無法立即反應內側迴轉轎車，建議加強槽車駕駛人行車時反應突發事件之能力，與其它車輛保持安全的行車距離，並保持警覺意識，以防不守交通規則之駕駛人員。

- (3) 現場應變措施：立即管制雙向交通禁止任何車輛通行，並在已起火的瓦斯槽身用水噴灑，以避免過熱而發生槽車爆炸之危害，由於瓦斯大量洩漏，若用水撲滅則大量的瓦斯會造成更大的危害，故此事故的火不能滅，只能用水噴灑槽身直到火熄滅為止。

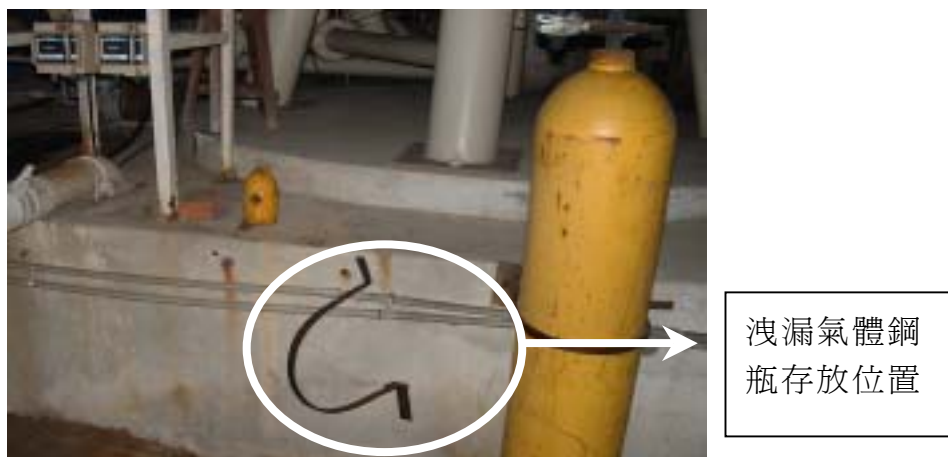
圖 3.14 洩漏鋼瓶原存放地點

大茂食品公司於 91 年 10 月 20 日 晚上 23 時 12 分，因該公司氣體鋼瓶 5~6 年不曾使用而年久失修，導致氣體由鋼瓶底部洩漏(圖 3.14)，起初未知洩漏氣體為何種物質，之後確定為氯氣，並通知屏東縣消防局處置，消防局指示廠方人員，將氯氣鋼瓶底部已廢輪胎內胎綁緊，防止洩漏。且送至水源處處理首先將鋼瓶置放於水中(圖 3.15)且進行持續灑水稀釋的方式處理(圖 3.16)。在去除輪胎內胎之後確認已無任何氣體排出時，仍持續灑水稀釋已洩漏氣體。全部過程由環保單位及中心人員嚴密監視下完成。

為該公司氯氣鋼瓶擺放過久不曾使用，而導致氯氣由鋼瓶底部洩漏。

- (1) 氣體鋼瓶管理：發生洩漏之氣體鋼瓶，因放置過久不曾使用而使鋼瓶底部被腐蝕，進而造成氯氣外洩，在氣體鋼瓶管理上該公司有其缺失，對於不使用之鋼瓶未盡管理之責，故在未來可加強其鋼瓶管理。
- (2) 毒化物質管理：此次氯氣鋼瓶洩漏事故，經中心查證後發現該公司氯氣鋼瓶並未申報，而該公司並未有專責人員負責毒害物管理。故在未來可由專責人員負責毒化物管理及申報。
- (3) 現場應變措施：本次事故發生後，該廠人員立即通報屏東縣消防局，而屏東縣消防局人員也隨即來電告知中心主任，在確認外洩氣體為氯氣之後馬上通知環保署且指派中心人員到達事故現場協助處理，而中心人員亦攜帶止洩及應變器材前往，故此次事故皆在環保單位及中心人員監控下進行並獲得良好的控制。

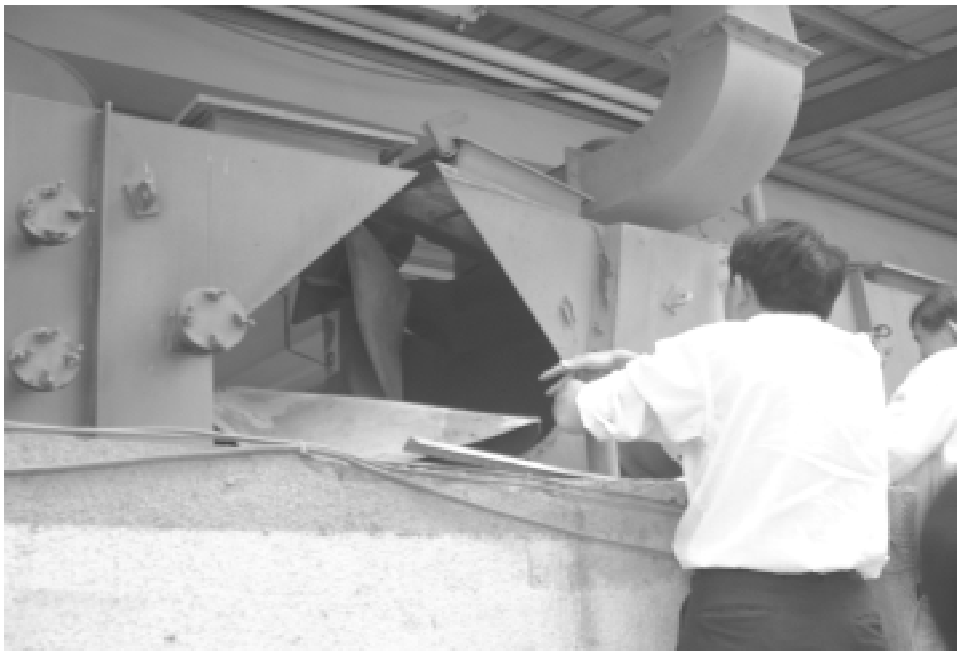
圖 3.17 事故現場外觀

華宏新科技公司於 91 年 11 月 19 日 中午 12 時 30 分，因該公司集塵器氣爆，導致公司四名員工受傷。

六、事故直接原因：該公司集塵器氣爆，其原因疑似金屬粉塵造成之氣爆，而此次氣爆事故亦造成四名員工受傷。

七、事故間接影響因素：華宏新科技公司未徹底進行集塵器集塵濾網之檢測。

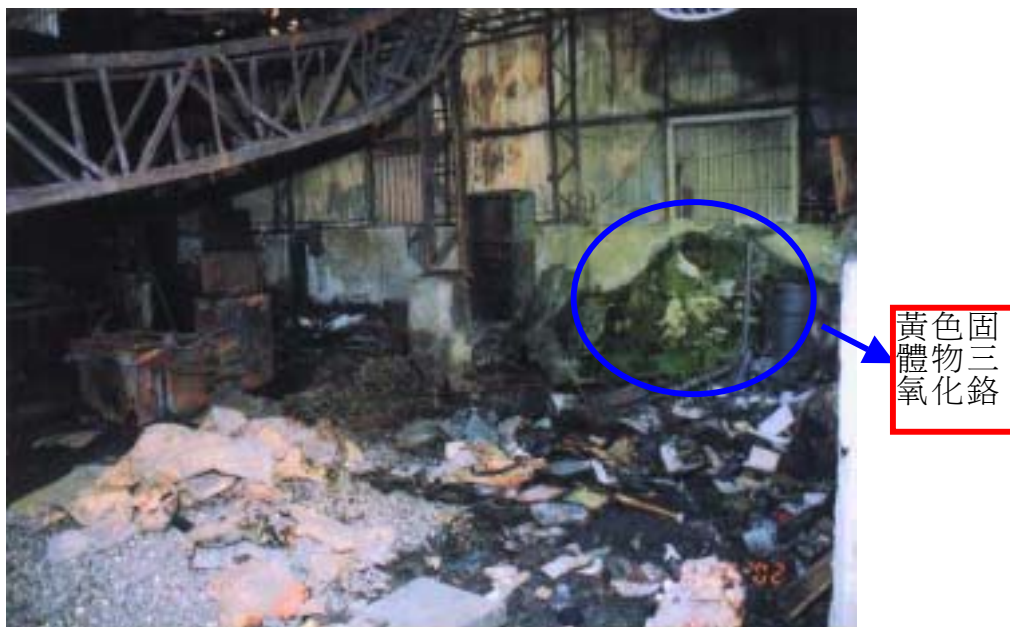
圖 3.18 火災事故現場

金昌五金工業社於 91 年 11 月 23 日 凌晨 02 時 30 分左右廠房開始燃燒，並且伴有濃煙冒出。3 時左右時已有消防車前來滅火及處理，大火延燒至凌晨 3 時 45 分左右才完全撲滅。在事件發生當時，並未通知台南市環保局。在 11 月 26 日該工業社發文至台南市環保局，而環保局在 11 月 28 日即通知南區毒災應變諮詢中心，於隔日會同台南市環保局高月裡…等環保局人員，一同至事故現場勘查。

六、事故直接原因：可能為該工廠某設備，因電線走火，而著火燃燒。

七、事故間接影響因素：金昌五金工業人員對於毒化物廢棄物的處置不當。

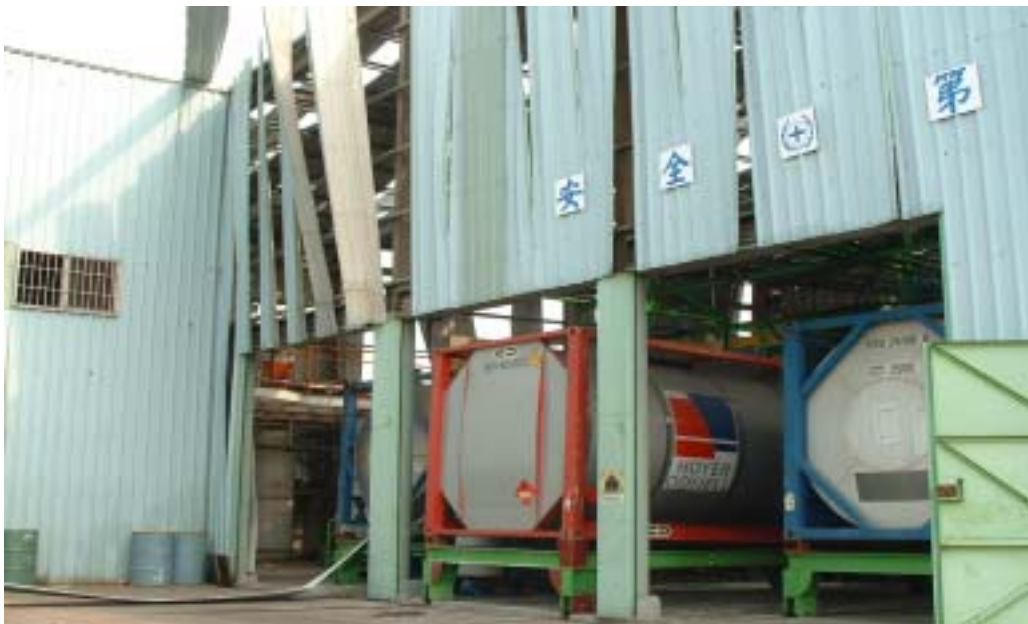
圖 3.21 事故現場外觀

南亞貨櫃場 91 年 11 月 26 日下午，在進行例行的年度貨櫃清洗工程時，一只貨櫃突然發生氣爆並起火，造成四名清潔工人受傷送醫，其火勢隨即被據報趕到的消防人員撲滅。

貨櫃清洗工人清洗一只殘留異戊二烯的化學有毒氣體空貨櫃時，不慎引爆並起火燃燒。

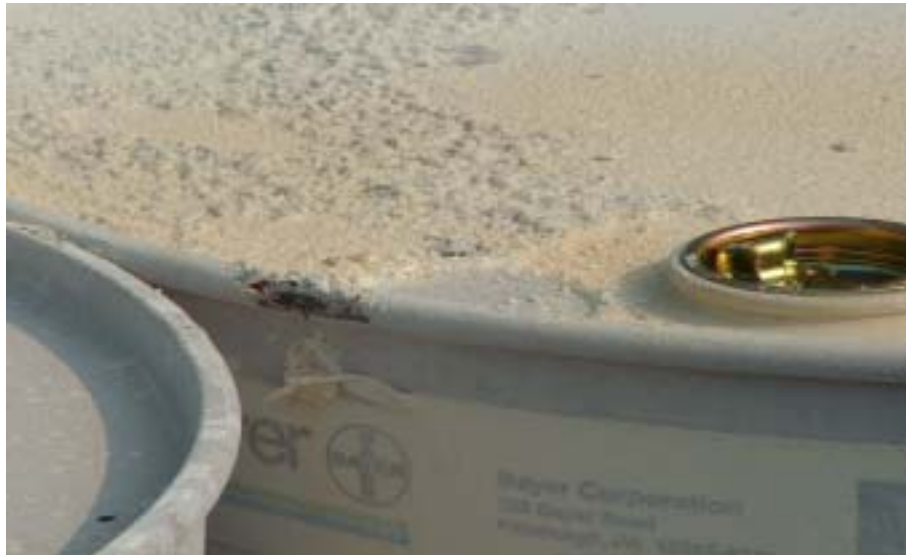
圖 3.24 TDI 溢漏在桶上的外觀(一)

友聯儲運股份有限公司 91 年 12 月 05 日上午 11 時 05 分，從美國出貨以海運航行運送到台灣的 TDI，因在原裝貨地美國灌桶作業時，未將封口蓋鎖緊，造成貨櫃移動時 TDI 液體溢出桶外，現場處理人員利用中和液稀釋溢出 TDI 的液體，使其反應變成沒有毒性物質，並將用新的封口蓋閉封 TDI。

因在原裝貨地美國灌桶作業時，未將封口蓋鎖緊，造成貨櫃移動時 TDI 液體溢出桶外。

- (1) TDI 溢漏是因灌裝作業人員，在灌裝後並未確實將封口蓋鎖緊，造成 TDI 液體溢漏之危害，建議應加強灌裝作業人員工作態度，並且在每一批出貨前，應一一再作確認是否密封。
