# 強化毒化物安全管理及災害應變計畫 -南部環境災害應變隊建置計畫 (定稿本)

委託單位：行政院環境保護署

執行單位：國立高雄第一科技大學

中華民國 95 年 12 月

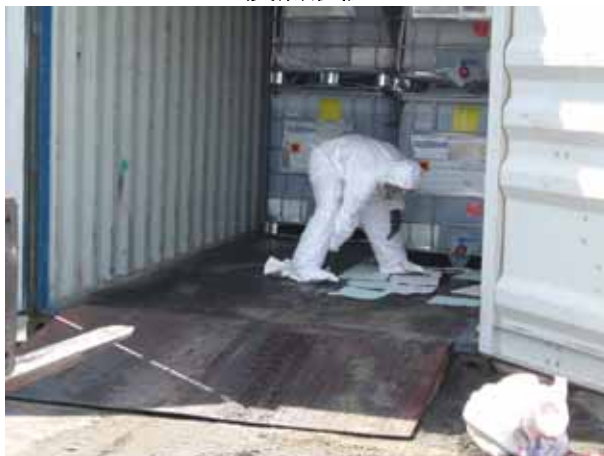
8 月 10 日上午，高雄港務局、南區毒災中心、生產廠商（拜耳）、貨櫃業者、海關人員重回貨櫃放置地點，開始由相關廠商進行後續清理作業。先由環境毒災應變隊員開始現場環境偵測後，由貨櫃業者工作人員著 B 級防護衣，將事故貨櫃門開啓。貨櫃開啓後，由南區毒災中心應變人員持續進行環境監測，二名工作人員著防護衣具，利用堆高機依序將貨櫃內裝桶裝苯甲醇搬出確認破損狀況。經清點確認後，貨櫃內共裝有 18 桶 1 噸(IVC)桶裝苯甲醇，8 桶因貨櫃翻覆有破損情形，估計有 3.5 噸苯甲醇洩漏。確認無洩漏之苯甲醇另裝入完整貨櫃，破損嚴重仍有洩漏之苯甲醇 IVC 桶由生產廠商人員以新桶進行更換。翻覆事故現場排水溝內圍堵之污染物質清除、貨櫃清洗、地面污染之清除、受污染吸附材料（沙包、吸液棉）處理，同時已由貨櫃業者發包給環保公司開始操作事故善後處理。此事故損失除苯甲醇損失 6,300 美金(1,800 美金/噸共洩漏約 3.5 噸)外，其他因事故所需處理費用項目，業者仍在估計當中。

照片10・廠商人員進行破損儲桶止漏之情形

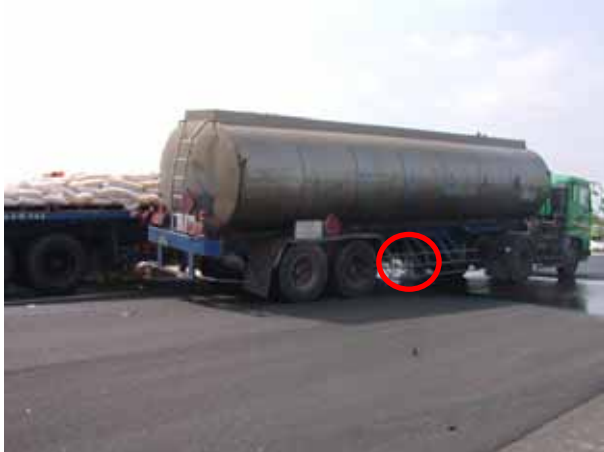
環保署南區毒災中心諮詢人員與環境毒災應變隊員於 14：42 分抵達國道一號 329 公里處，現場甲苯槽車(○○交通公司)還在洩漏，原因疑似載運硫酸銨拖板車(○○通運公司)切換車道時，煞車不及撞擊因塞車而停止行駛之甲苯槽車，造成拖板車之硫酸銨掉落路面，甲苯槽車管線排放口被撞擊而斷裂發生洩漏情形。應變人員見現場甲苯持續洩漏，而流至國道國道旁之排水溝，立即請消防隊及高工局先在排水溝之下游處，支援人力進行水溝圍堵作業，以防止大量之甲苯持續向下流竄。

照片1・ 甲苯槽車洩漏的卸料管位置

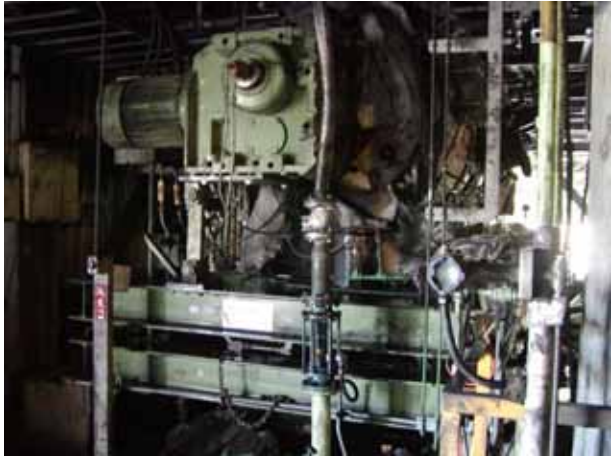
南部毒災應變隊隊員，接獲通報後即隨同南區毒災中心諮詢人員一同趕往現場，抵達事故現場與屏東縣環保局、廠內人員會合後，初步了解火災事故現場內情況。據廠方代表人員說明：發生火災事故位置為廢輪胎資源回收處理廠 1 組裂解槽機組，疑因機械故障，裂解槽內高溫裂解原料外洩被引燃，造成火災。經應變隊員及南區毒災中心諮詢人員進入事故現場進行確認，並向現場作業人員詢問，該事故裂解槽內容物為經破碎處理之回收廢輪胎，發生火災當時發現裂解槽內有油氣自槽內外洩，但因裂解槽外包覆有三層，包括加熱磚、保溫材料，火勢撲滅後，需待冷卻後才可一一拆卸，再確認裂解槽外洩位置。

照片1・發生火災事故裂解槽

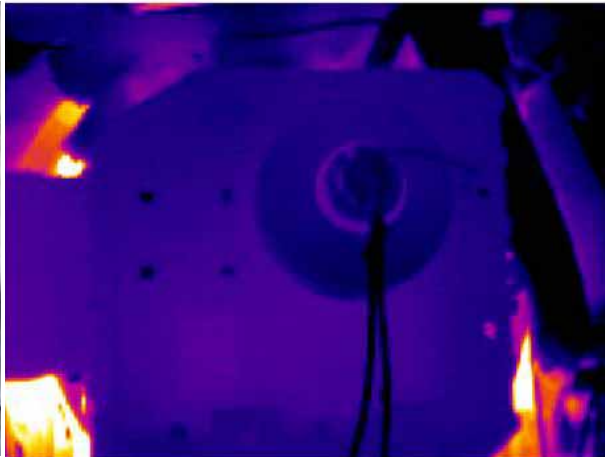
照片2・事故裂解槽紅外熱像測溫儀偵測結果槽體外較高溫部位為該槽加熱夾套

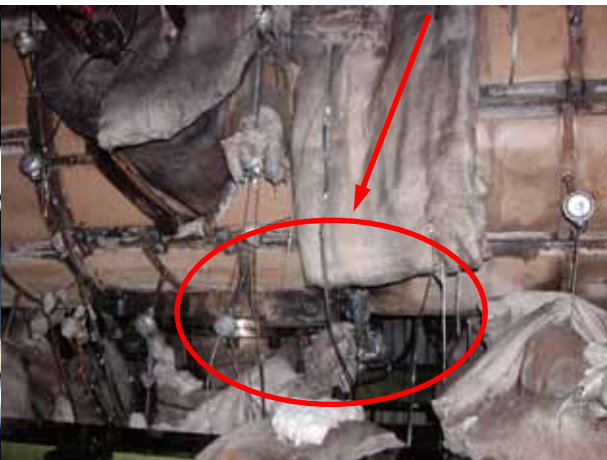
照片4・發生火災事故裂解槽疑似洩漏位置人員以紅外線熱像測溫儀進行偵測

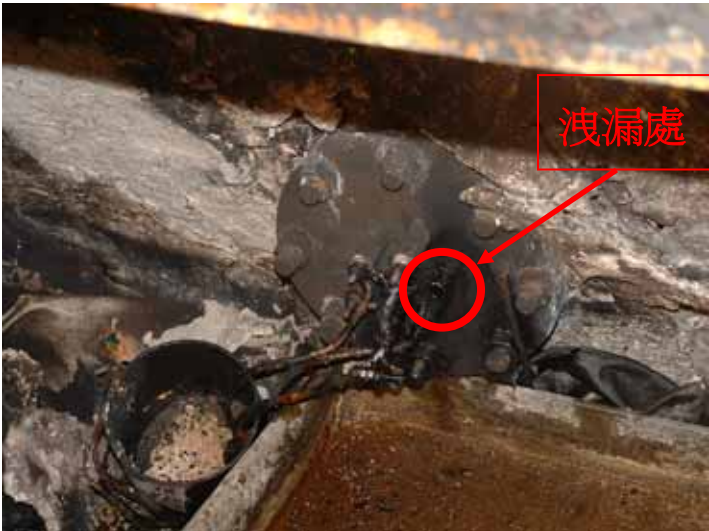
照片3・預熱箱旁之加熱器法蘭

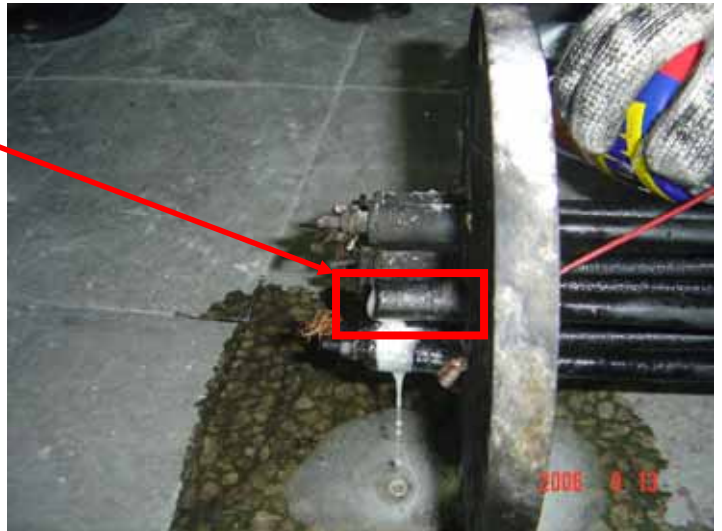
照片4・拆卸之加熱器法蘭以液體測漏

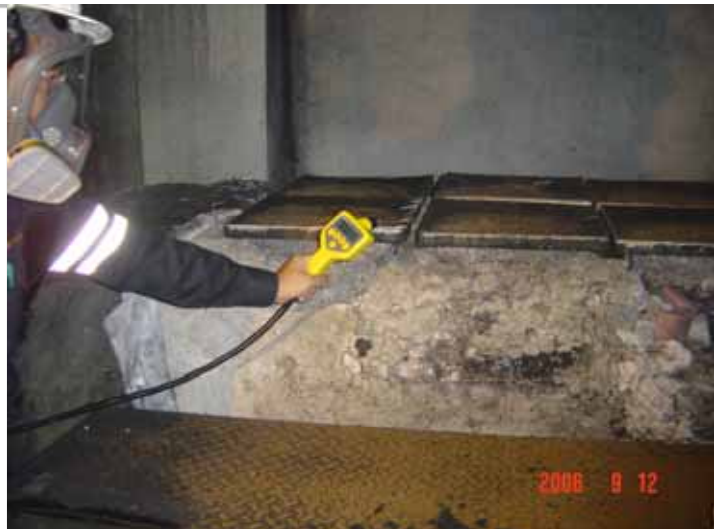
照片6・預熱箱對照紅外線可視照片

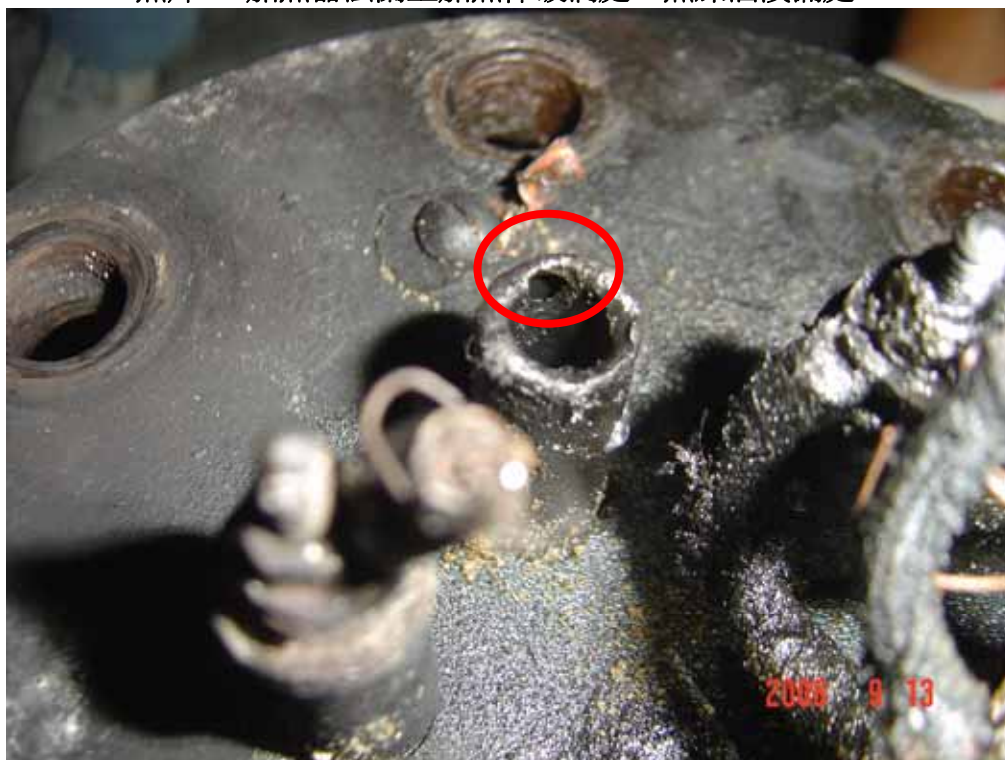
9 月 13 日 14 時，應變隊員隨同消防隊火調課吳課長，再次進入事故現場，廠方人員已將固定於預熱箱之加熱器法蘭拆卸下來，並發現加熱器法蘭上其中一支加熱棒有發現破洞，證實熱媒油從此破洞洩漏，熱媒油之閃火點為 113 度，高溫達 300 度左右之熱媒油漏出，接觸空氣後立即燃燒而導致火災。

照片7· 加熱器法蘭上加熱棒破洞處，熱媒油洩漏處。

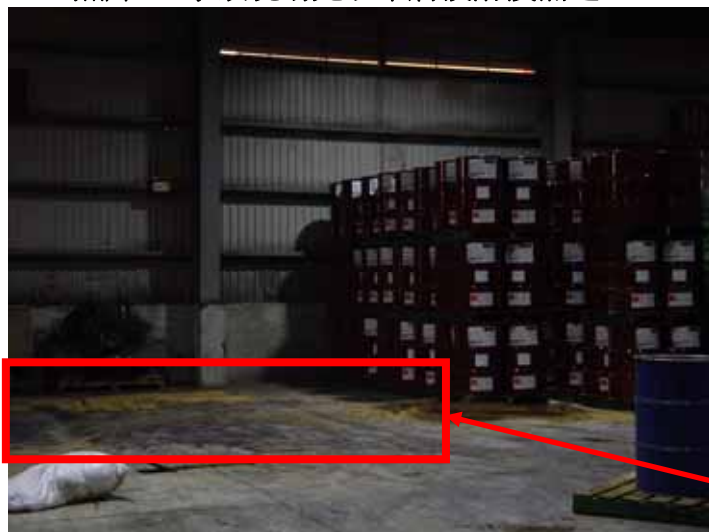
接獲環保局來電通報前鎮○○TDI 外洩事故小量外洩已止漏，無人傷亡，南區毒災中心諮詢人員於 16:21 依據 1 號作業派蔡曉雲等應變人員前往事故現場，得知洩漏量為 95 公斤，洩漏面積約 2 坪，疑似原因為 TDI 貨櫃在卸貨時，堆高機司機進行夾桶作業過程中，不慎以夾桶器上之螺絲碰撞 TDI 加侖桶，戳破一小洞，致部份 TDI 液從洞口洩漏。

照片1・事故現場先以木屑吸附洩漏之TDI

員立即進行止漏並處理外洩物質，先以木屑吸附現場外洩 TDI，吸附後之木屑放入除污桶內回收，環保局人員則督導廠商依廢清法清理；再以中和劑碳酸鈉加清潔劑清理地面殘餘物，碳酸鈉與氰酸酯中和成無毒之二氧化碳，事故現場清除完畢。

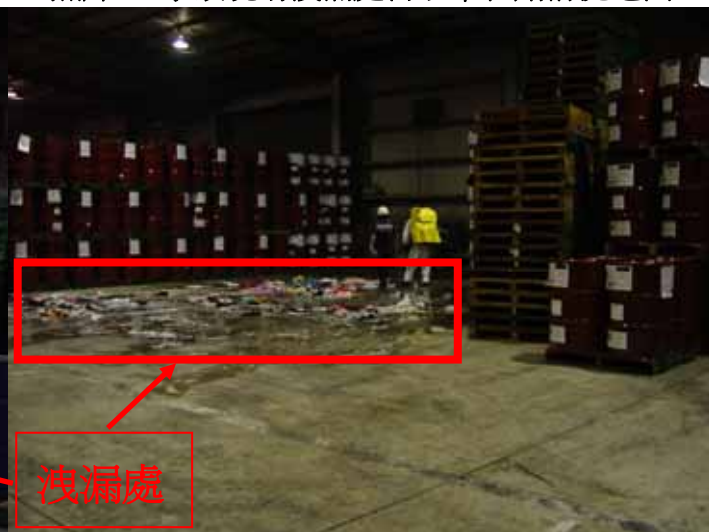
照片2・事故現場洩漏處再以中和劑清洗地面
