行政院環境保護署
毒物及化學物質局

斯德哥爾摩公約POPs管理之回顧與前瞻 成果發表會

土壤戴奧辛與多氯聯苯調查現況

行政院環境保護署
土壤及地下水污染整治基金管理會

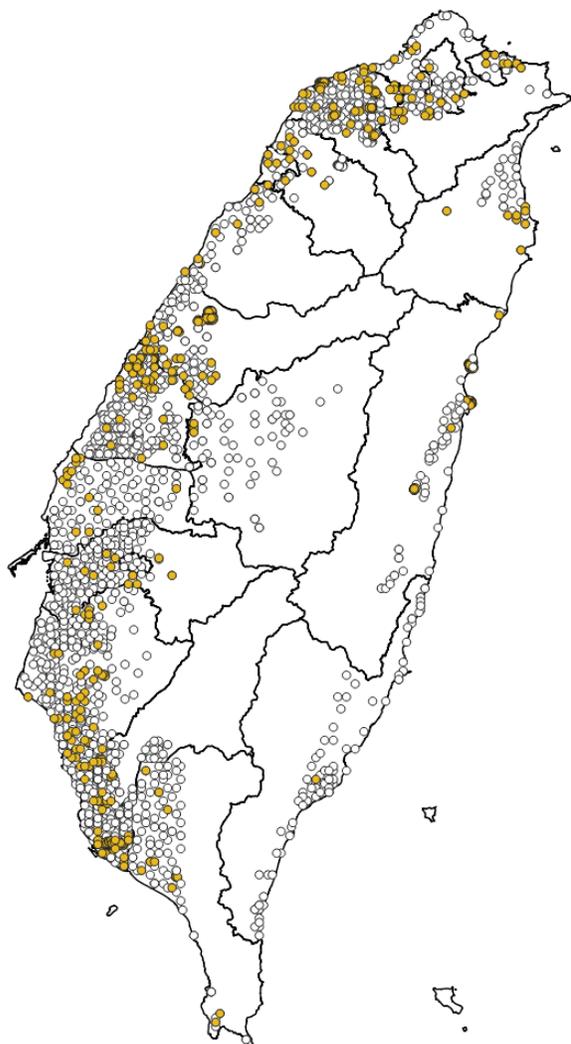
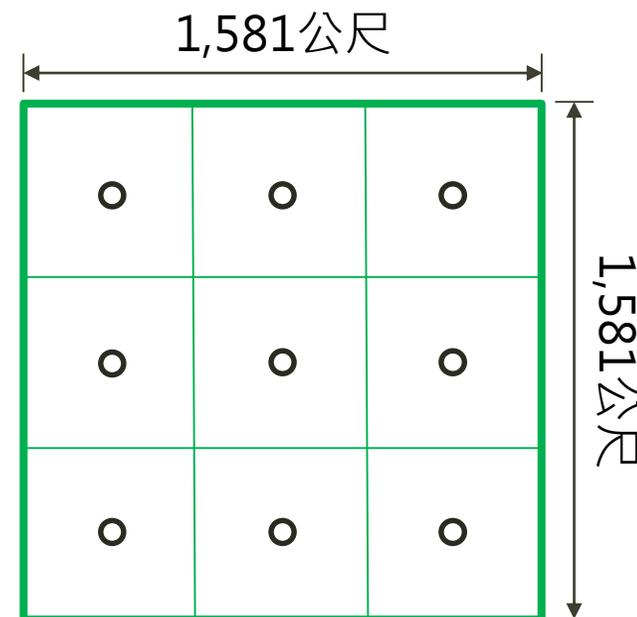
250公頃網格

- **以網格方式調查**

- ✓ 以250公頃網格為主，部分區域搭配快篩技術發展以1公頃或5公頃網格佈設

- **採九點混樣**

- ✓ 將調查網格分為9格，合計採集9個樣品混樣
- ✓ 採樣深度均為0~5公分

- ✓ 基線含量(372組)：0.389~37.9(平均值3.98) ng I-TEQ/kg
- ✓ 特定區域(388組)：0.396~217(平均值9.24) ng I-TEQ/kg
- ✓ 低於戴奧辛土壤污染管制標準1,000 ng I-TEQ/kg

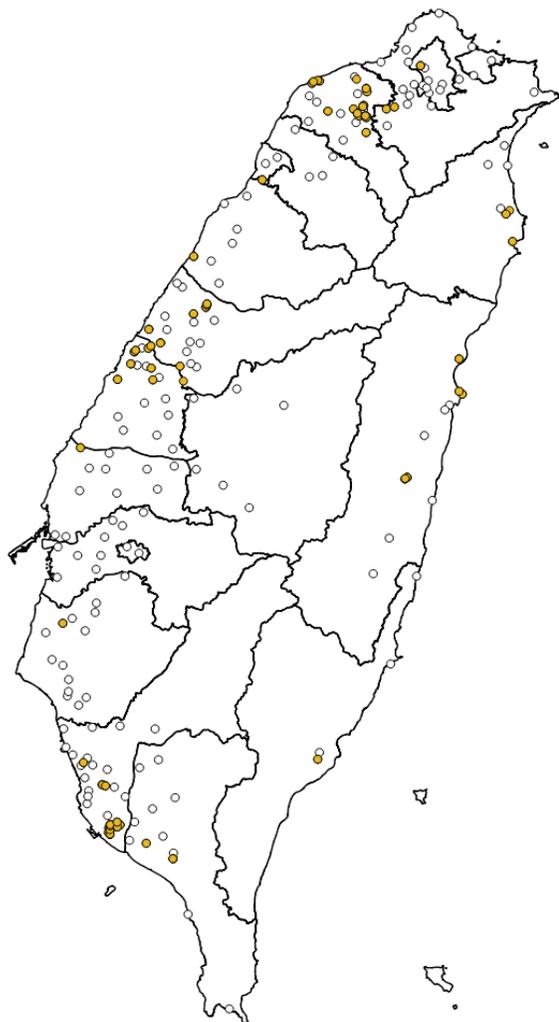
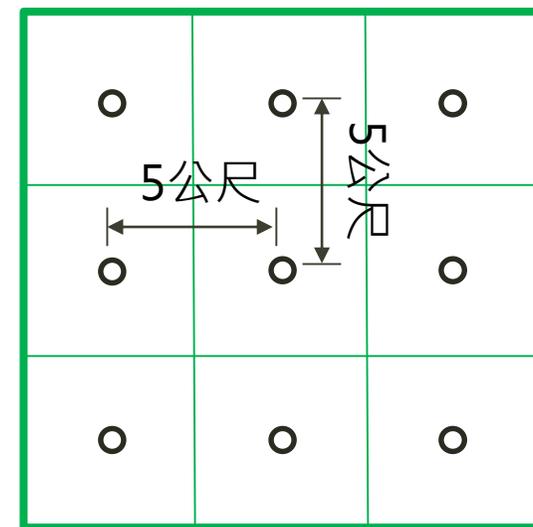
固定位置採樣

- 以固定位置監測

- ✓ 於網格內選擇學校、公園綠地等具敏感受體 且不易受人為擾動之土地規劃設置監測點

- ✓ 以5公尺內距離佈設9點，合計採集9個樣品混樣

- ✓ 採樣深度均為0~5公分

- ✓ 基線含量(335組)：0.071~27.2(平均值1.65) ng I-TEQ/kg

- ✓ 特定區域(134組)：0.239~91.2(平均值6.46) ng I-TEQ/kg

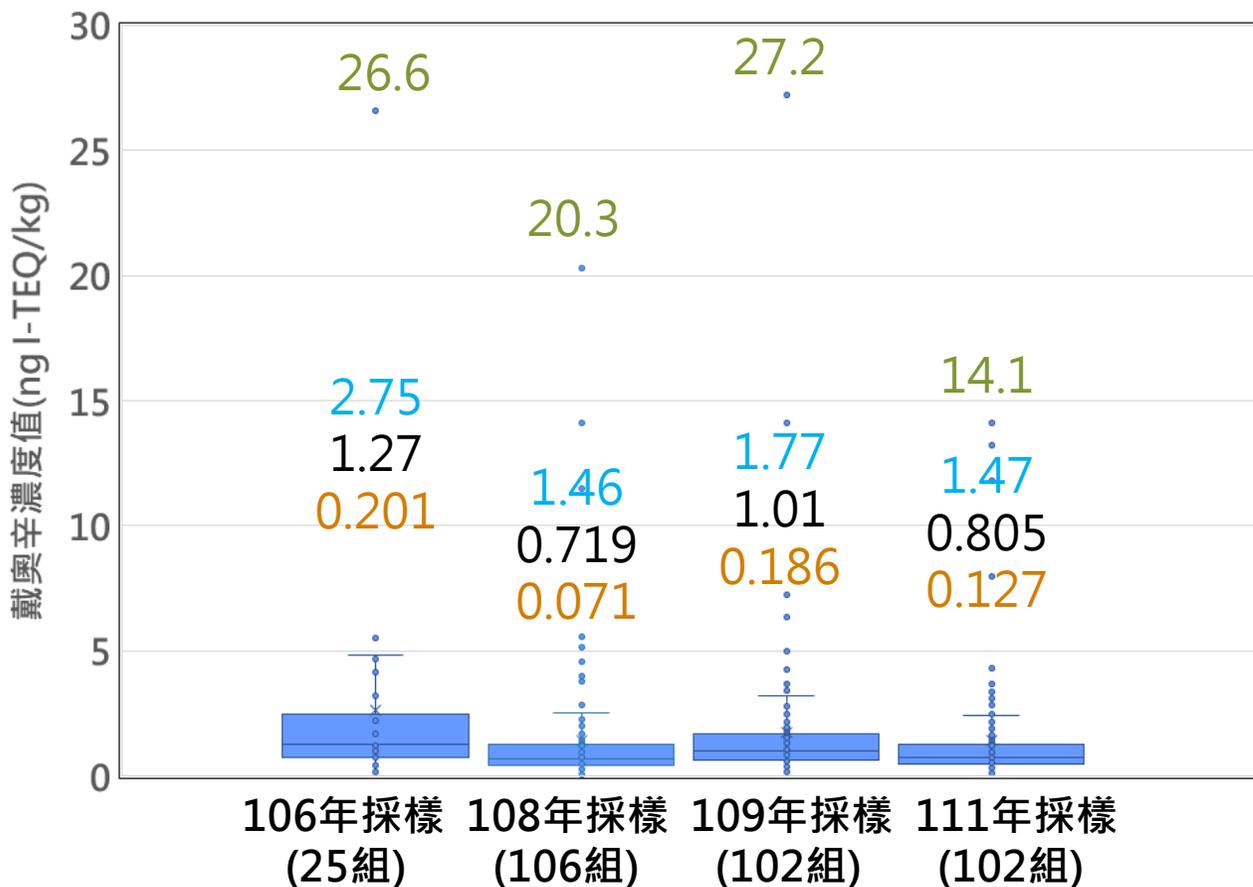
(2) 基線含量監測結果

- 以108年採樣平均值較低
- 111年與108年採樣測值無顯著差異
- 以19組相同監測點比較無顯著差異

無明顯升高趨勢

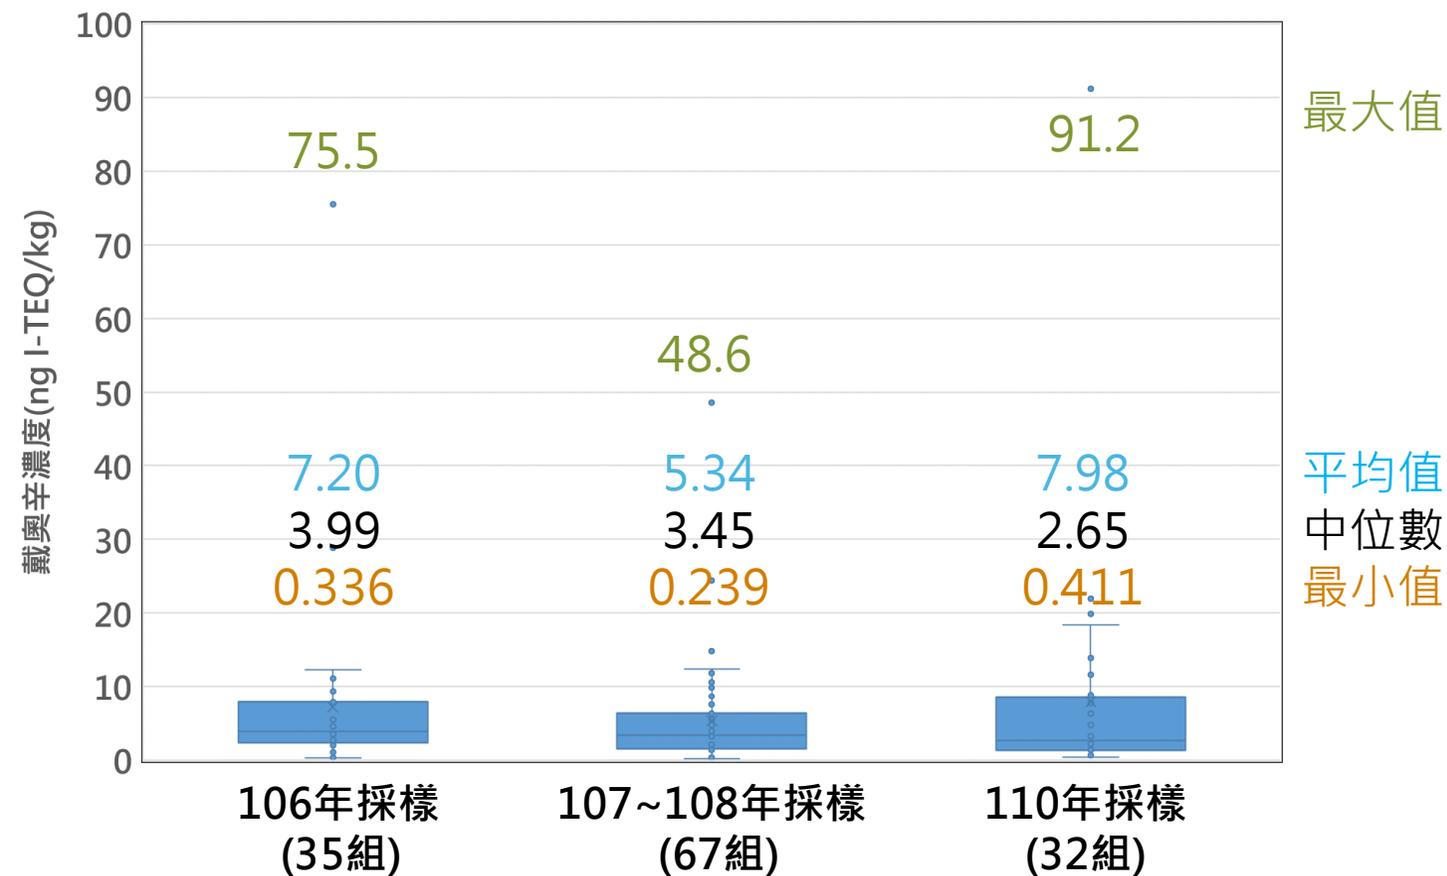
(3) 特定區域監測結果

- 以107~108年採樣平均值較低
- 各期測值比較均無顯著差異
- 以相同監測點比較無顯著差異

無明顯升高趨勢

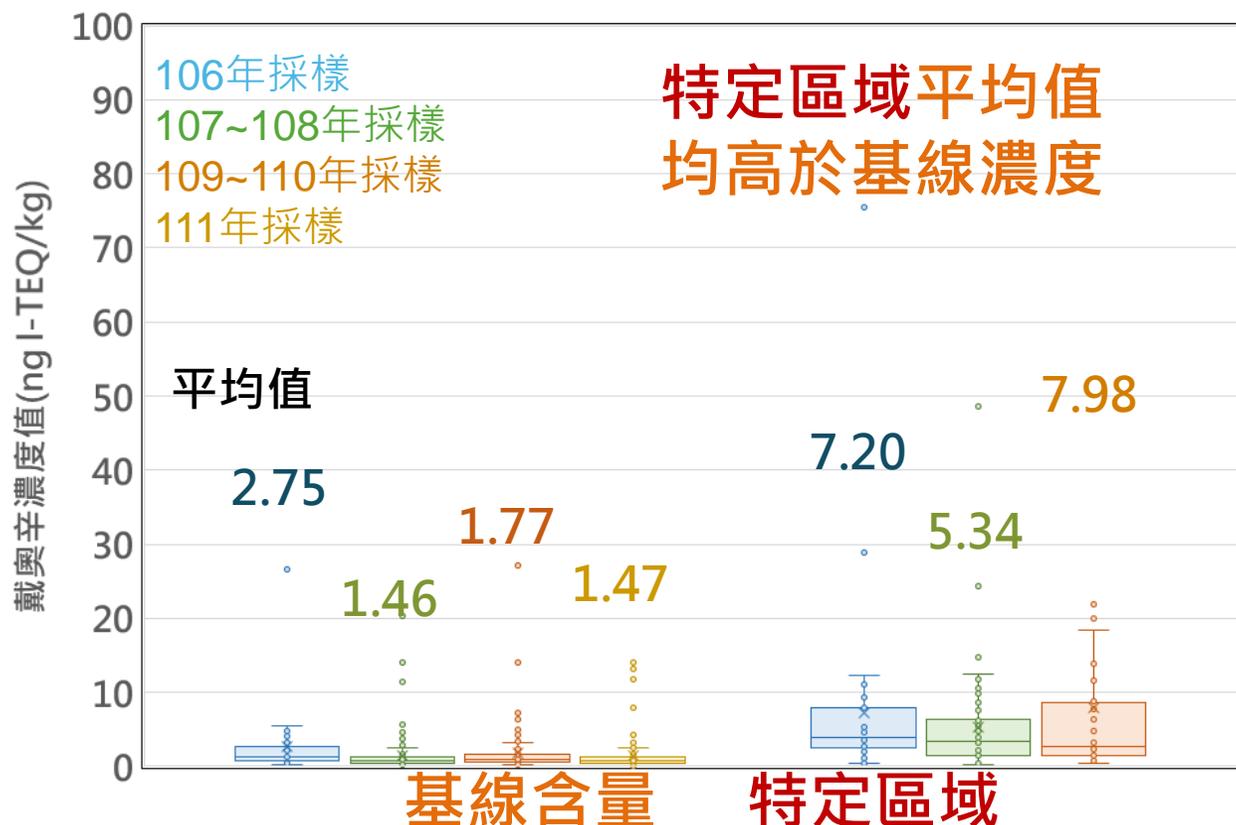
(4) 基線含量與特定區域比較

特定區域與基線濃度
測值兩者有顯著差異

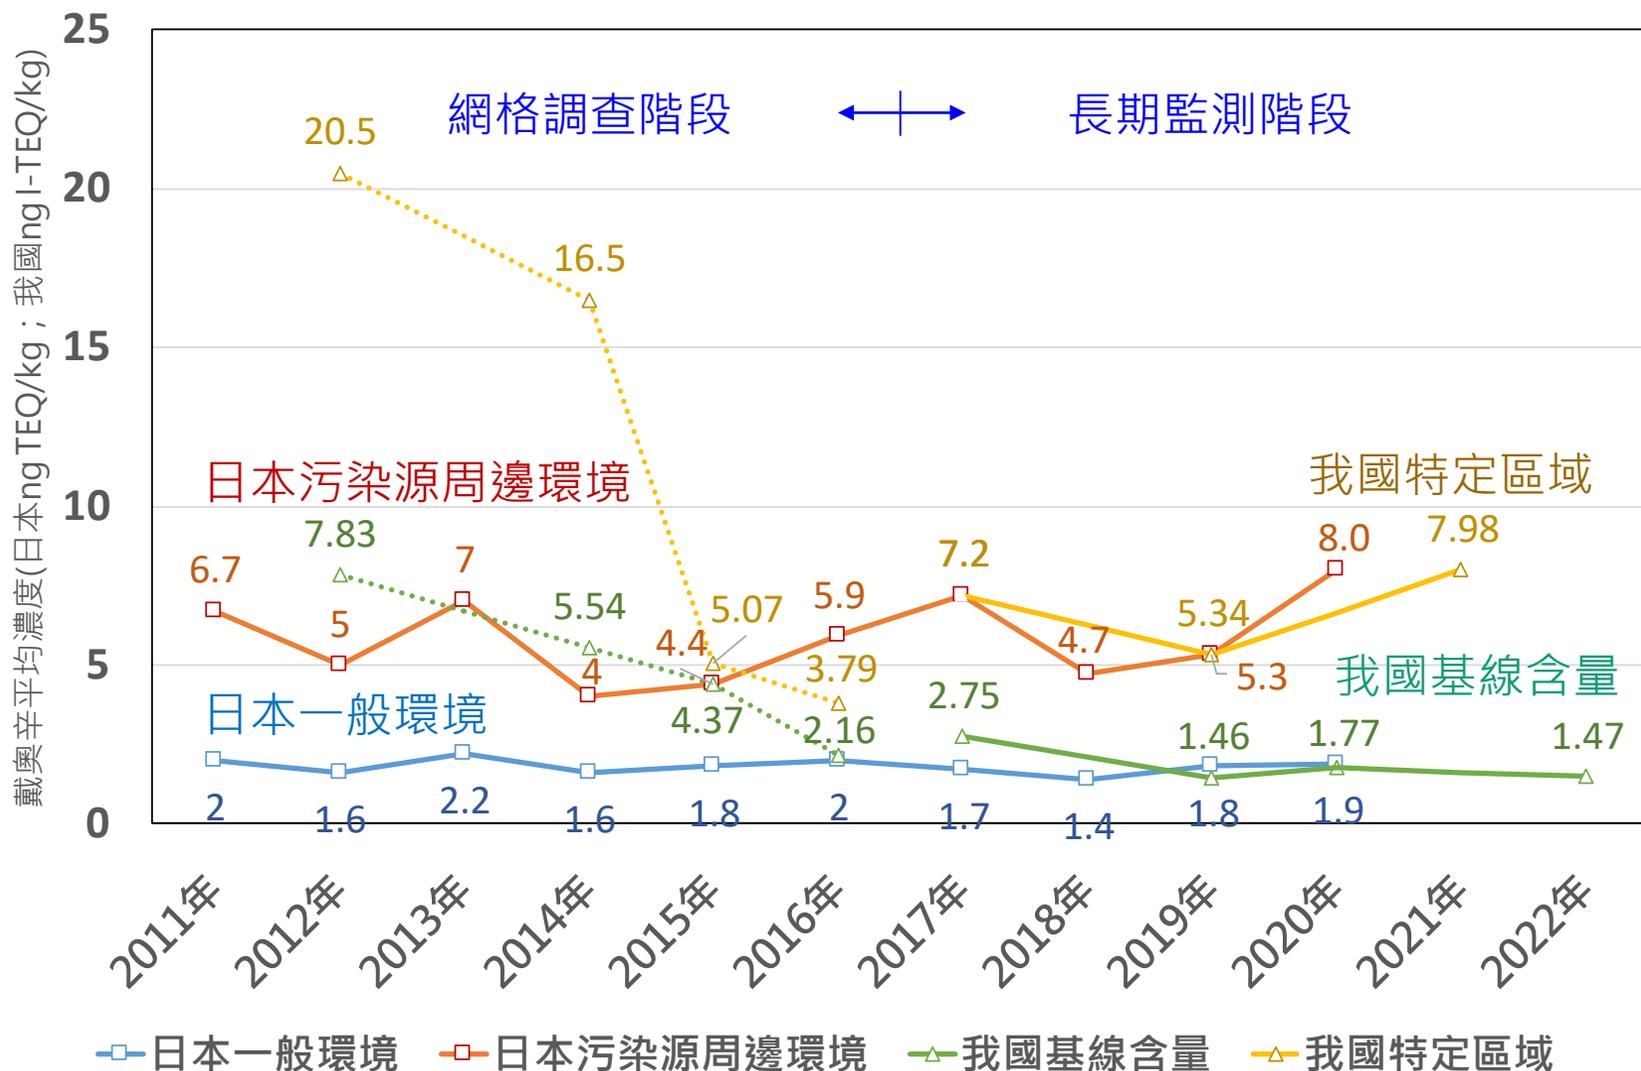
(5) 與國外調查監測結果比較

- 日本環境省自2000年起持續監測土壤戴奧辛
- 日本污染源周邊環境戴奧辛平均值明顯高於一般環境平均值
- 長期監測係參考日本環境省土壤戴奧辛監測標的，監測結果整體趨勢與數值與我國近似

日本環境省訂定之土壤戴奧辛類污染之環境基準值為1,000 pg-TEQ/g
 資料來源：日本環境省網站
 2022年3月發表2020年(令和2年)之調查成果

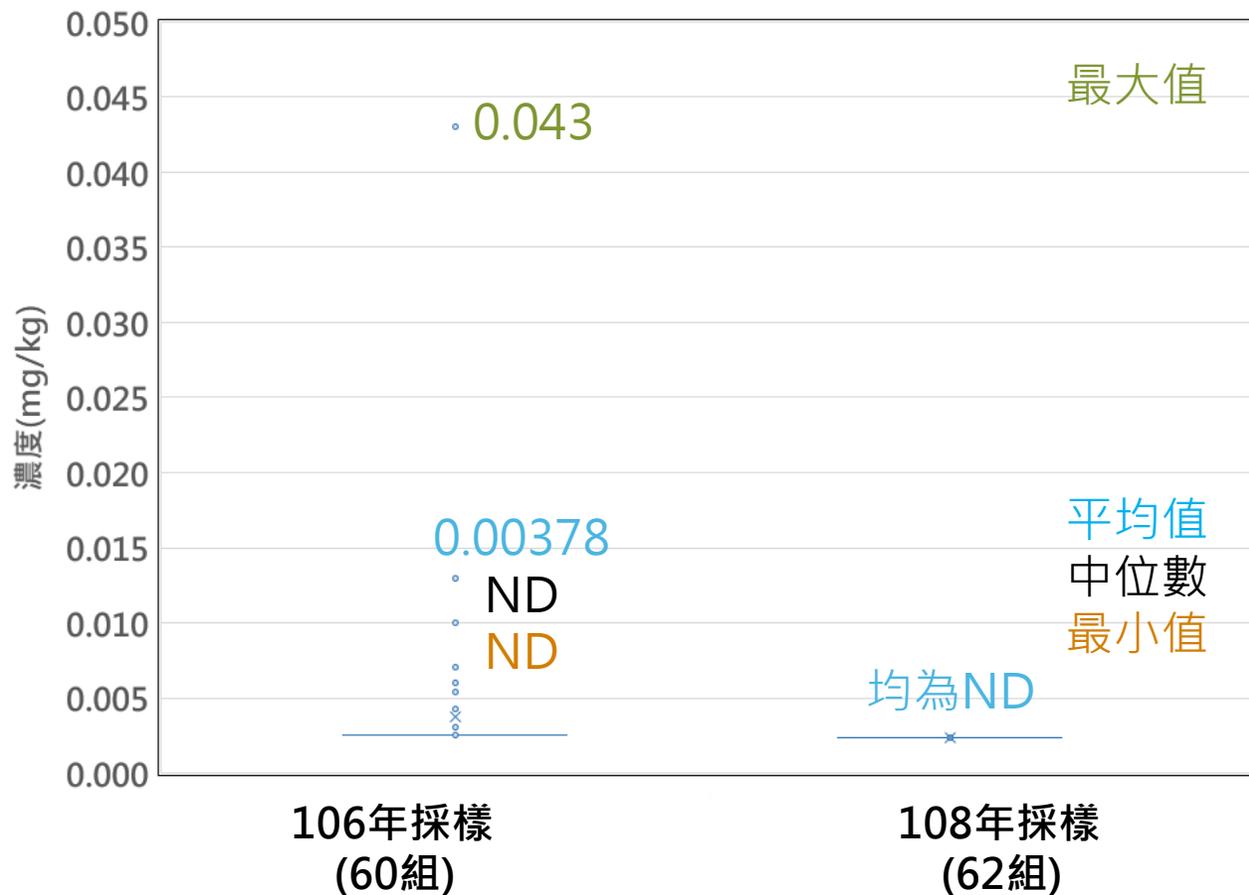
(2) 基線含量監測結果

- 基線含量土壤多氯聯苯測值均低於管制標準(0.09 mg/kg)
- 多數多氯聯苯測值均低於偵測極限：106年多氯聯苯檢出率為18%(11組有測值)，108年多氯聯苯則均未檢出

無明顯升高趨勢

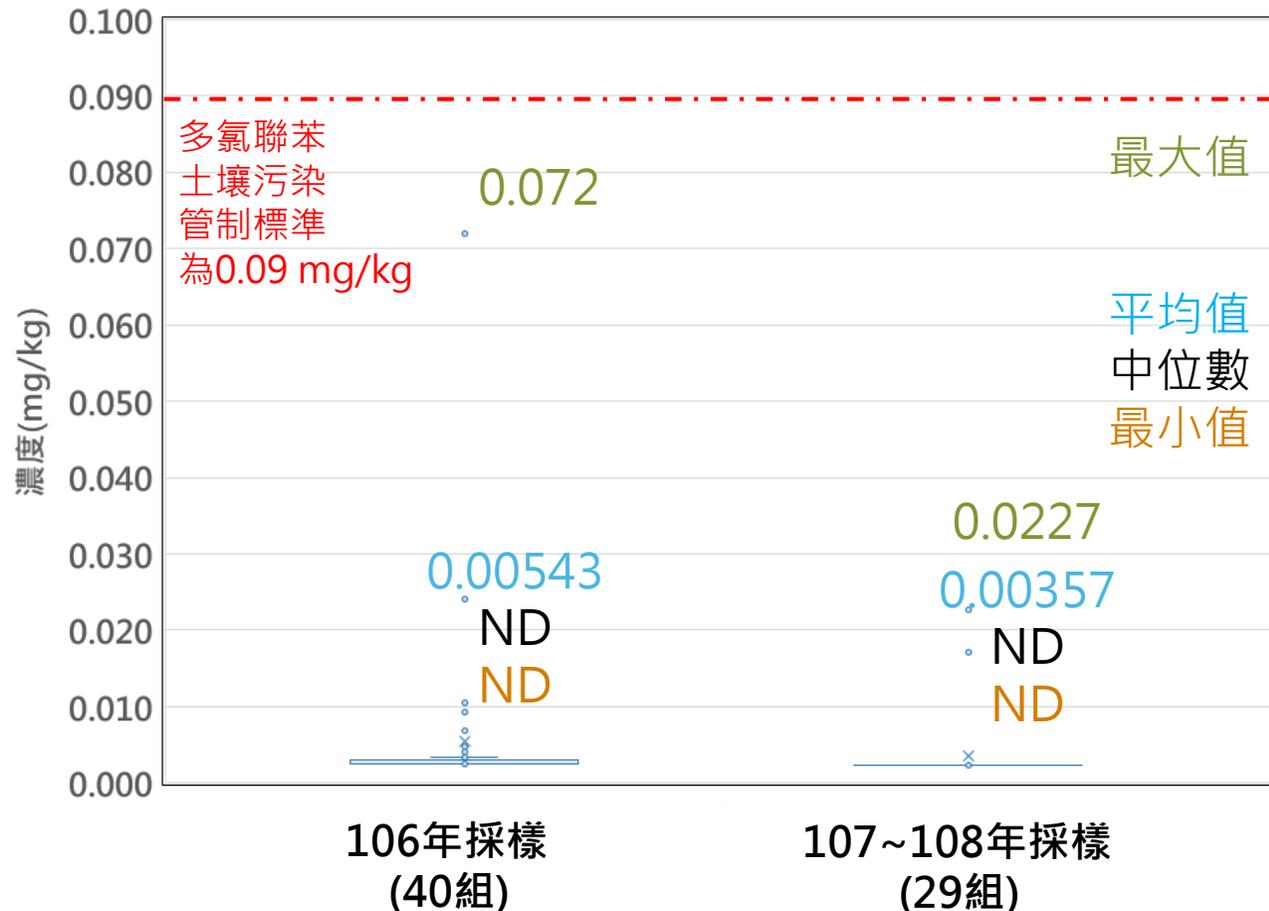
(3) 特定區域監測結果

- 特定區域土壤多氯聯苯測值均低於管制標準(0.09 mg/kg)
- 106年多氯聯苯檢出率為23%(9組有測值)，107~108年檢出率為10%(3組有測值)

無明顯升高趨勢

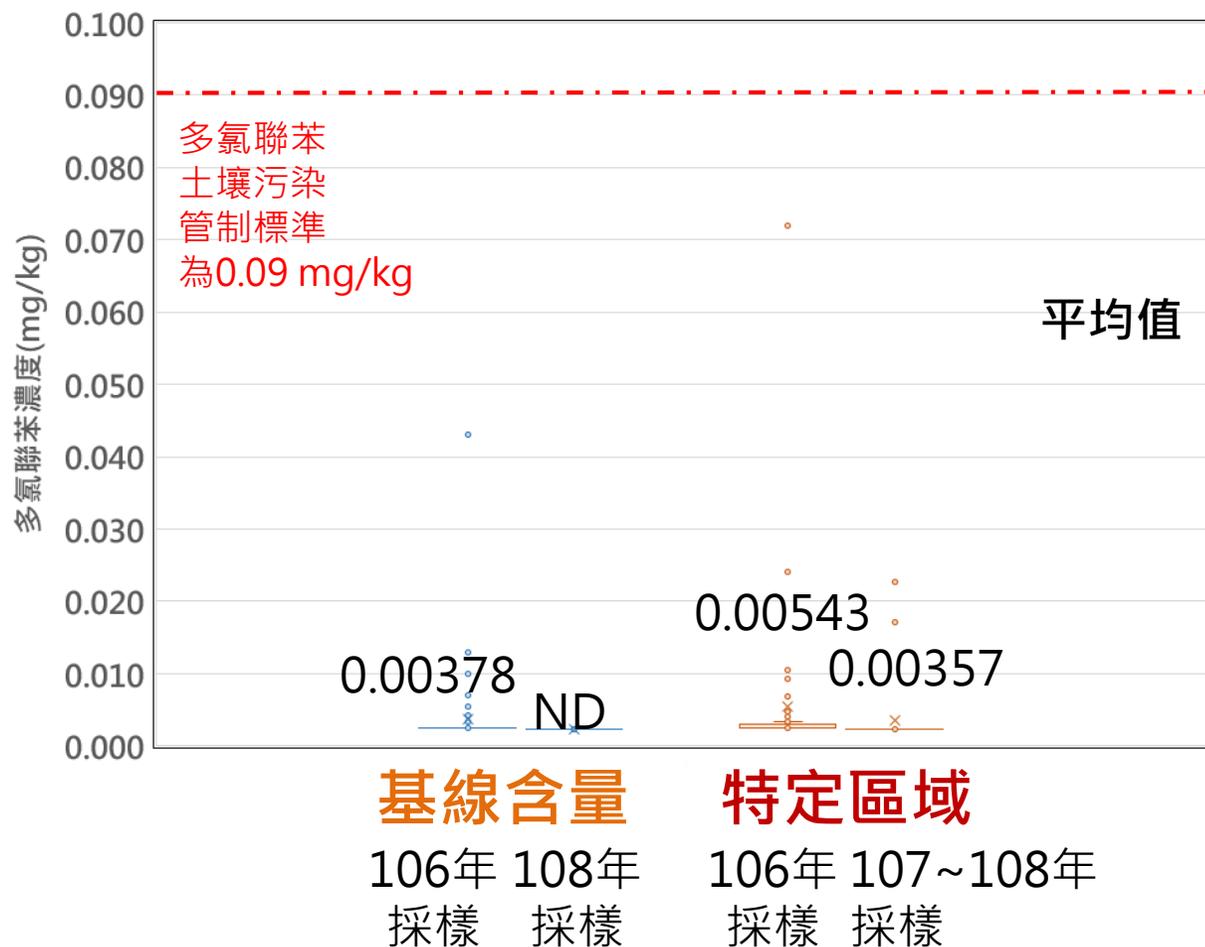
(4) 基線含量與特定區域比較

- 特定區域平均值均高於基線濃度
- 油漆製造工廠與廢機動車輛粉碎殘餘物(ASR)處置機構周遭區域均未檢出
- 有檢出區域仍以過去多氯聯苯電容器製造場所、多氯聯苯電容器處理機構以及過去多氯聯苯電容器貯存及使用場所為主

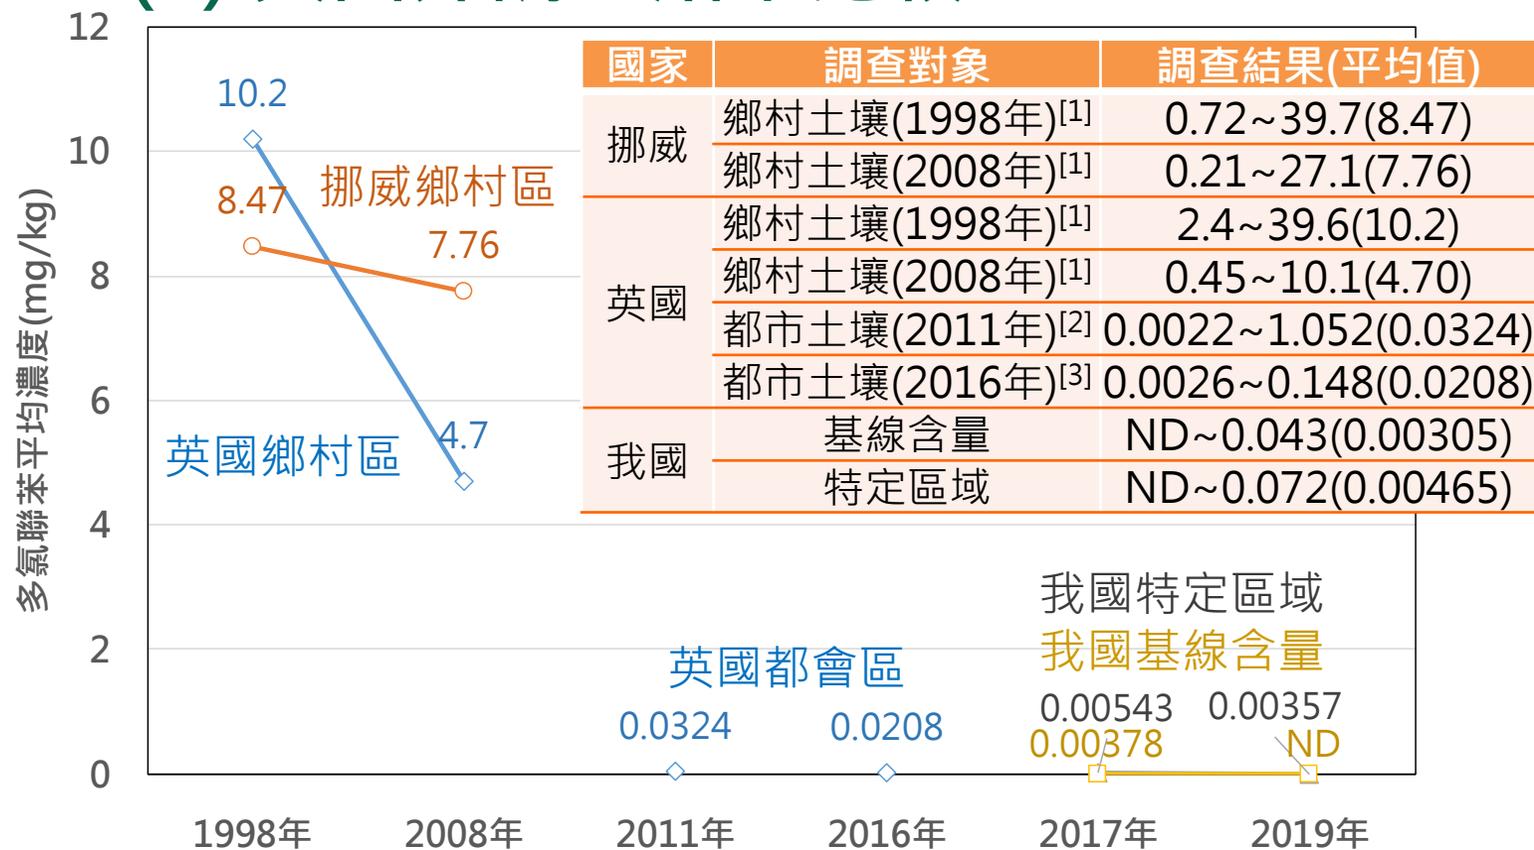
(5) 與國外調查結果比較

- 我國土壤多氯聯苯平均濃度低於土壤污染管制標準，且多數未檢出，亦低於國外調查與標準
- 另由國外研究調查挪威與英國土壤結果顯示，土壤中多氯聯苯長期而言有濃度下降趨勢。

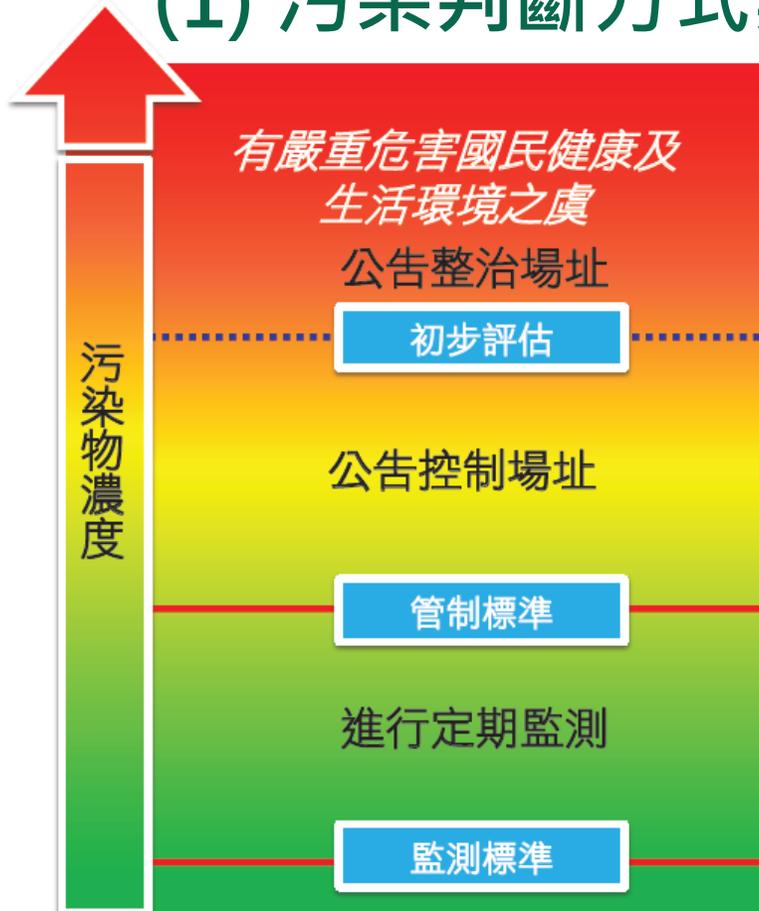
(1) 污染判斷方式與場址列管

判斷土壤、地下水是否遭受到污染之方式，主要是依環保署公告的污染監測標準與污染管制標準進行研判

污染物濃度達管制標準

該土地必須公告為控制場址，如有嚴重危害國民健康及生活環境之虞者，應公告為整治場址。

污染物濃度達監測標準但未達管制標準

土壤或地下水有遭受污染之可能，必須進行監測。

污染物濃度未達監測標準

通常不需採取任何行動。

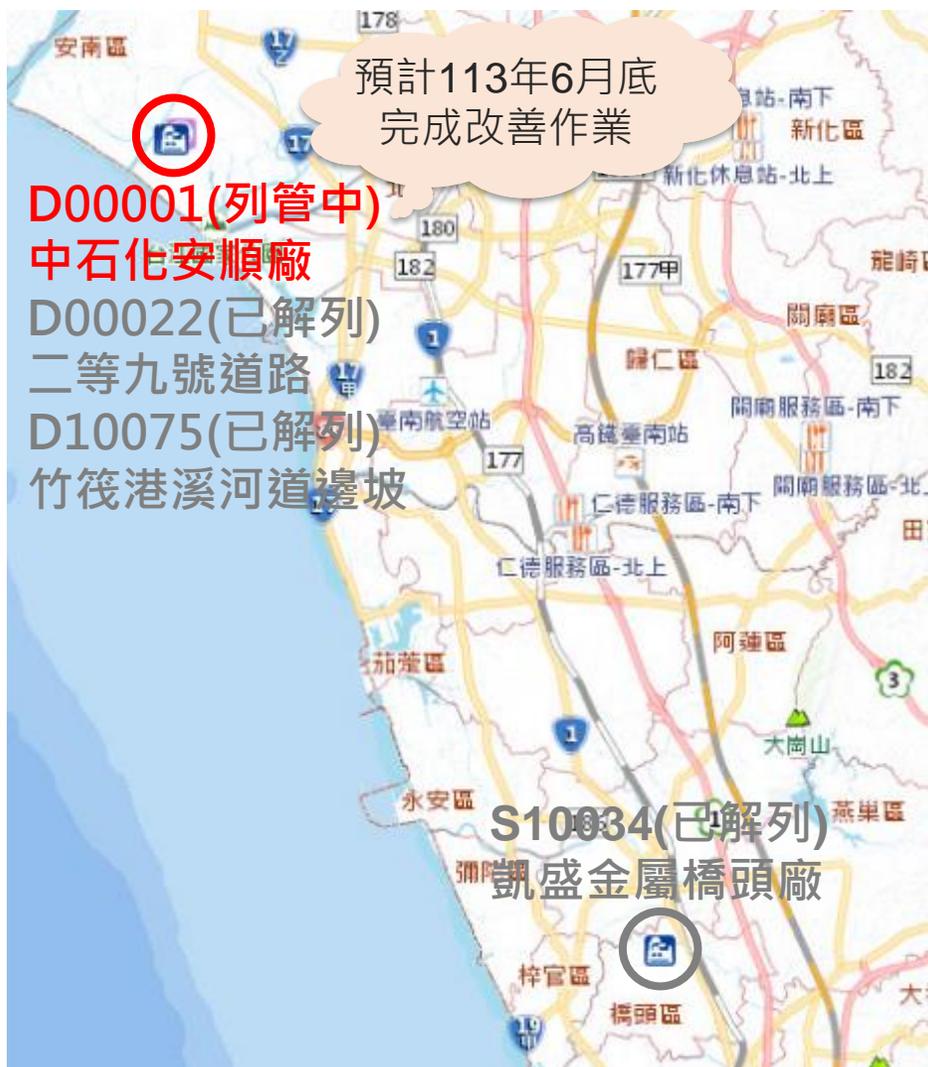
(2) 戴奧辛列管場址

1處整治場址，3處公告解除控制場址

安順廠
部分解列

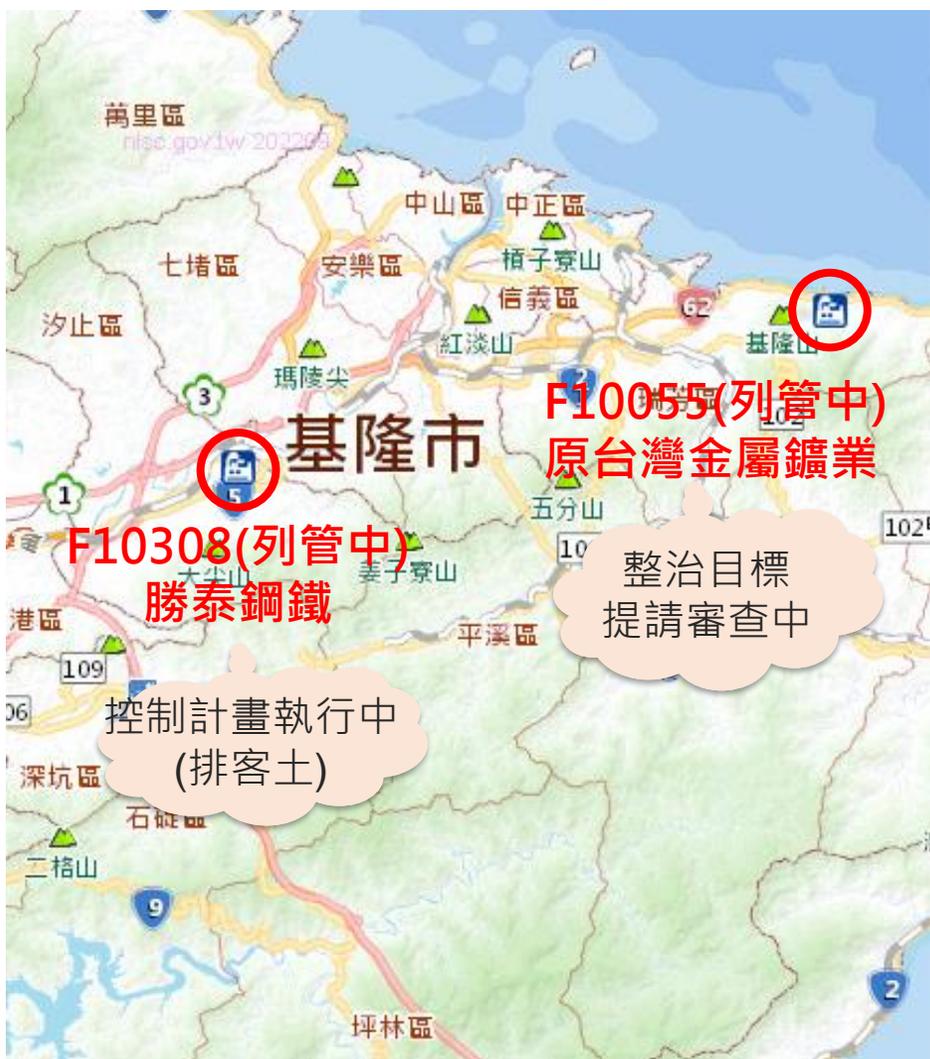
(3) 多氯聯苯列管場址 2處整治場址，1處控制場址，3處公告解除控制場址

興國鍊鋼於92年解散清算完結
 環保局已請污染土地關係人
 依法提出調查及評估計畫
