## 第一章 工作目標與期程

九十一年度南區毒災應變諮詢中心計畫的工作目標為提供環保署、南區各縣市環保局、政府單位與業者二十四小時毒災事故到場緊急應變諮詢，及善後技術指導，以降低毒化物事故災害的影響；並提供各單位毒化物相關資訊的一般諮詢，及協助環保局辦理無預警測試、重組南區專家群....等等。本計畫應執行的具體項目為：

## 案件一、台南縣遠東技術學院事故分析檢討

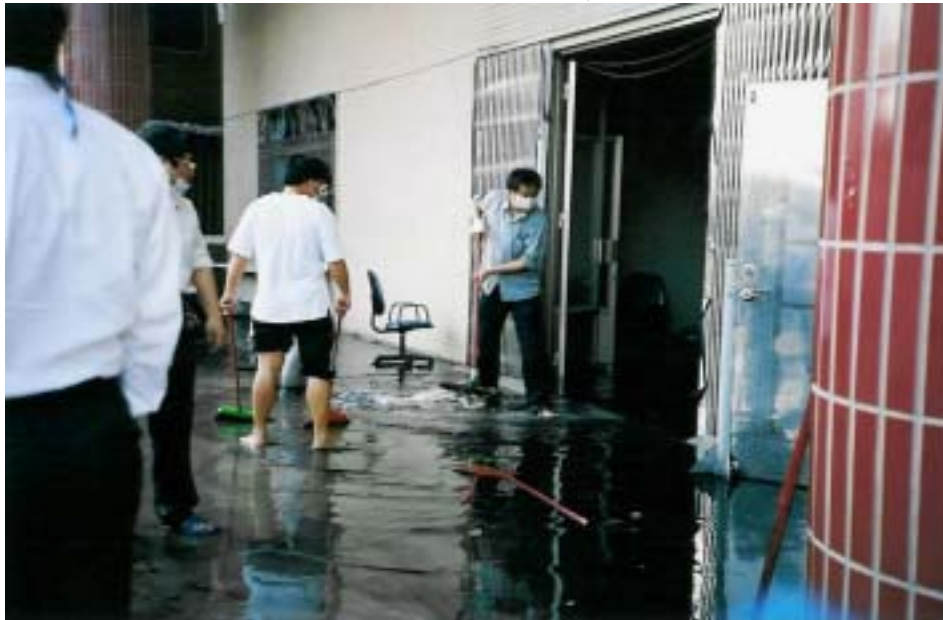
圖 3.3 現場清理狀況

**六、事故直接原因：**

疑電線走火所引起之火災。

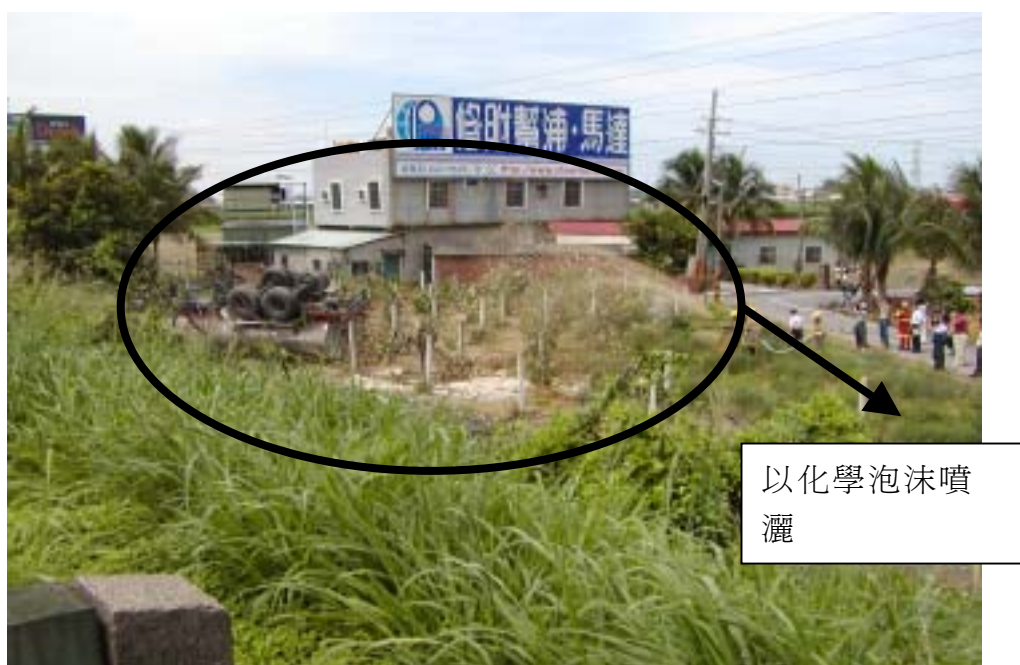
圖 3.7 以化學泡沫噴灑之情況

一輛載滿乙二丁醚陽銘運通公司槽車於 91 年 6 月 13 日 上午 8 時 23 分，行經中山高南下路段 337.5 公里，疑因車速過快為閃避前方車輛而失控衝下路邊斜坡。於是車體與槽車分離後滾入下方農田內，整各槽體上下顛倒，大量乙二丁醚外洩至旁邊的農田(圖 3.6)。在 8 時 25 分中心主任接獲通報並請求派員協助。在九點時中心應變對到達事故現場提供支援，於是經商討後所採取之應變措施為請消防隊在槽車周遭噴灑化學泡沫及緊急出動大型吊車與接駁車應變。且工作人員著防護衣和防護面具進入現場檢查(圖 3.7)是否有破洞並發現有乙二丁醚外洩。隨即請求出動大型起重車與接駁車(圖 3.8)。在 12 時 30 分將翻落槽車吊起，並在 13 時確認狀況解除後收隊。

**六、事故直接原因：**

該槽車司機因車速過快，導致閃避前方車輛失控翻覆。

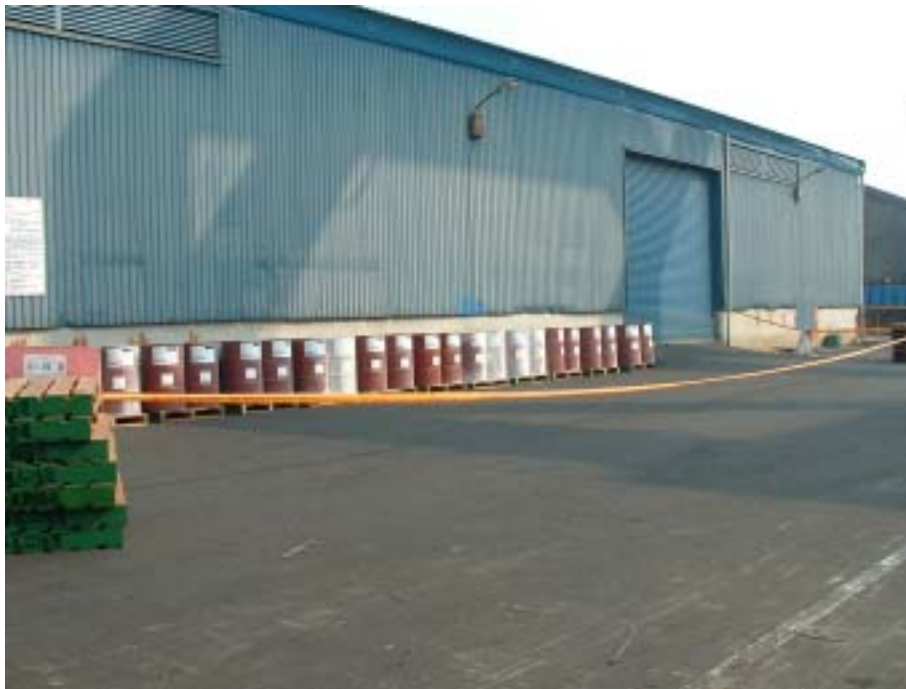
圖 3.23 事故現場

友聯儲運股份有限公司 91 年 12 月 05 日上午 11 時 05 分，從美國出貨以海運航行運送到台灣的 TDI，因在原裝貨地美國灌桶作業時，未將封口蓋鎖緊，造成貨櫃移動時 TDI 液體溢出桶外，現場處理人員利用中和液稀釋溢出 TDI 的液體，使其反應變成沒有毒性物質，並將用新的封口蓋閉封 TDI。

- (1) TDI 溢漏是因灌裝作業人員，在灌裝後並未確實將封口蓋鎖緊，造成 TDI 液體溢漏之危害，建議應加強灌裝作業人員工作態度，並且在每一批出貨前，應一一再作確認是否密封。
