# 強化毒化物安全管理及災害應變計畫 -南部環境災害應變隊建置計畫 (定稿本)

委託單位：行政院環境保護署

執行單位：國立高雄第一科技大學

中華民國 95 年 12 月

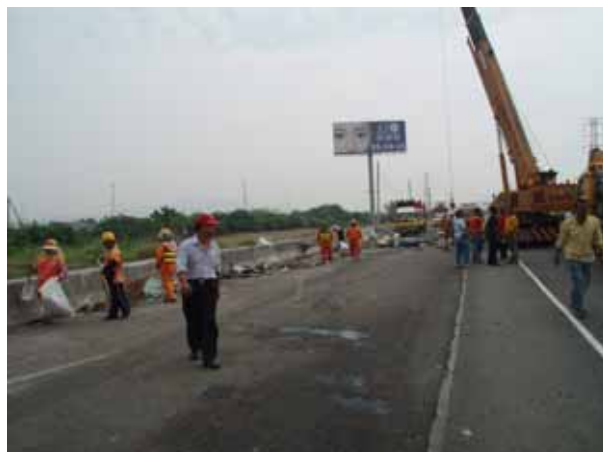
照片 8、現場高公局人員進行地面除污
