# 強化毒化物安全管理及災害應變計畫 -南部環境災害應變隊建置計畫 (定稿本)

委託單位：行政院環境保護署

執行單位：國立高雄第一科技大學

中華民國 95 年 12 月

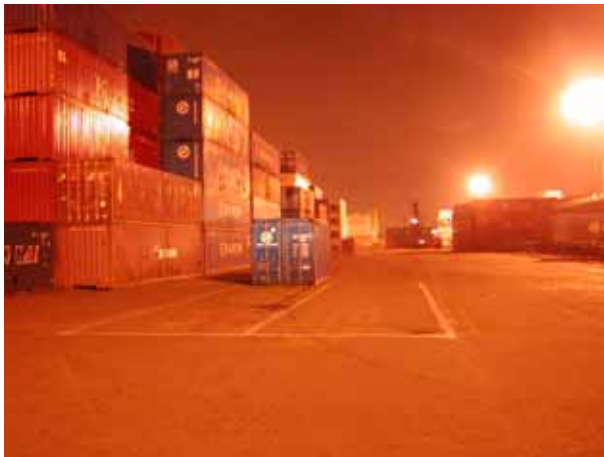
照片5・事故貨櫃放置於78號碼頭內

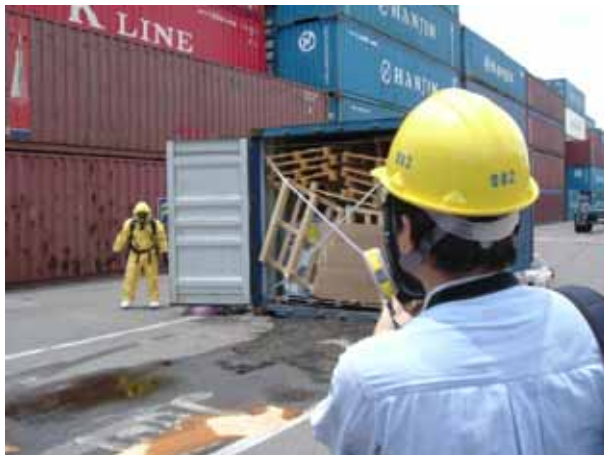
照片7・8月10日上午事故貨櫃開櫃情形

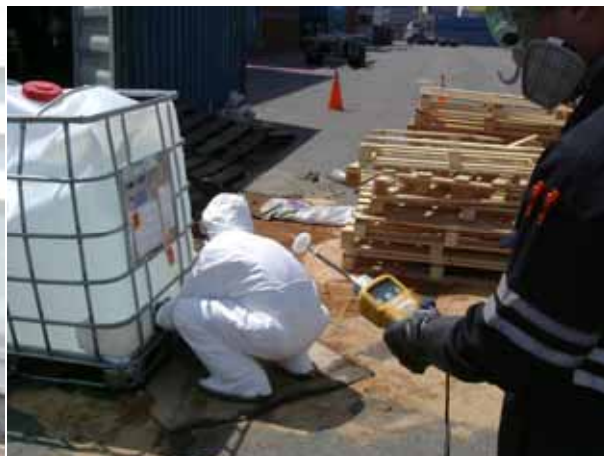
照片10・廠商人員進行破損儲桶止漏之情形

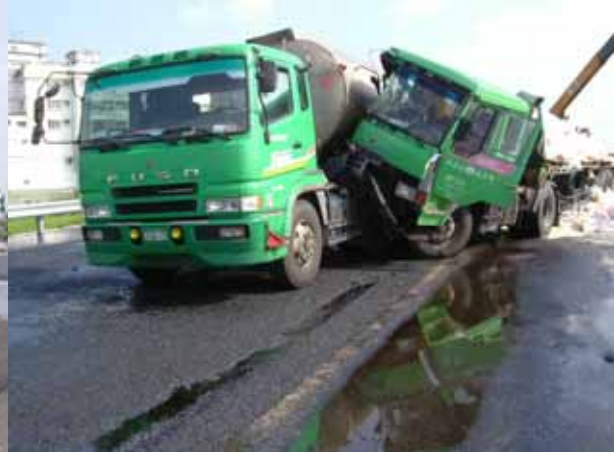
環保署南部環境毒災應變隊應變人員於 14：42 分抵達國道一號 329 公里處，現場甲苯槽車(00 交通公司)還在洩漏，原因疑似載運硫酸銨拖板車(00 通運公司)切換車道時，煞車不及撞擊因塞車而停止行駛之甲苯槽車，造成拖板車之硫酸銨掉落路面，甲苯槽車管線排放口被撞擊而斷裂發生洩漏情形。應變人員見現場甲苯持續洩漏，而流至國道旁之排水溝，立即請消防隊及高工局先在排水溝之下游處，支援人力進行水溝圍堵作業，以防止大量之甲苯持續向下流竄。

照片2・ 拖板車與甲苯槽車相撞情形

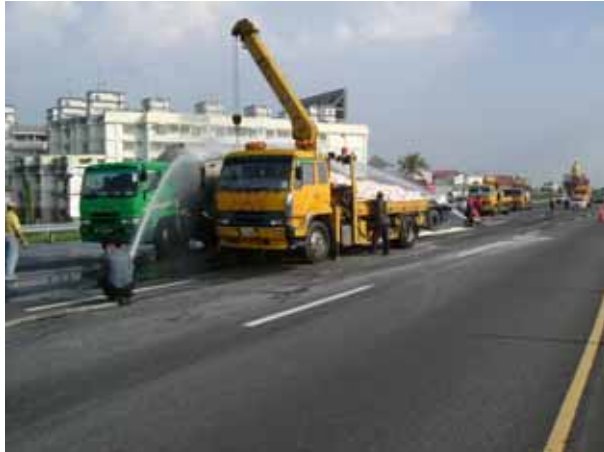
由於拖板車及槽車相撞後連在一起，拖板車上之一包包硫酸銨掉到地上，拖吊車將地面上之完好包裝之硫酸銨吊起，並請高工局清潔車清除地面上因包裝破裂而散落之硫酸銨固體，清除完畢後，16 時 20 分進行兩輛事故車拉開作業，在車輛拉開作業之前，先請消防隊向二輛事故車灑水，以預防在車輛拉開作業的過程中，因磨擦而產生之火花，16 時 38 分車輛順利完成分離，拖板車經由拖吊車拖離現場，甲苯槽車則駛至路肩停放，再將車體被撞之部份整修後，再駛離現場。

照片3・ 兩事故車進行分離作業。

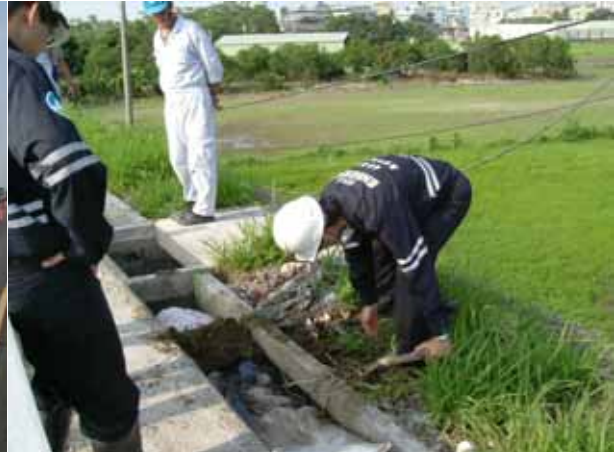
照片4・ 應變人員於國道上圍堵排水溝

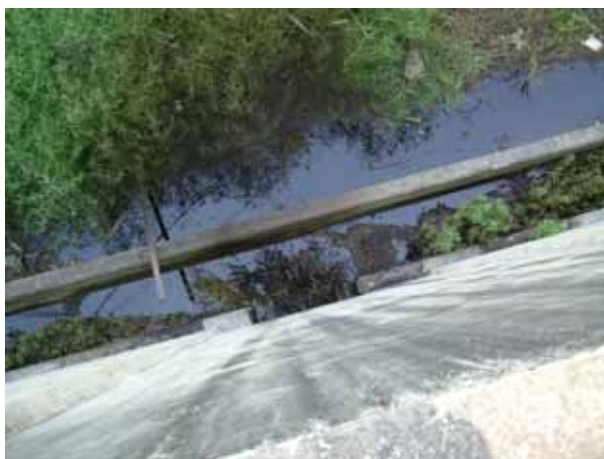
17 時 05 分甲苯槽車派來支援之移槽空槽車，因配置有移槽幫浦，事故業者在國道上正進行將圍堵區域內的甲苯廢水抽至調派的空槽車內；因先前大量洩漏之甲苯從國道上水溝沿著水井，流至國道下與農田間之排水溝，已對現場國道旁之農田造成局部污染，並沿著排水溝流入大圳中造成河川污染，環保局與事故業者及清除公司將協調後續清理之責任歸屬。

照片5・ 國道下旁被甲苯污染之水溝及農田

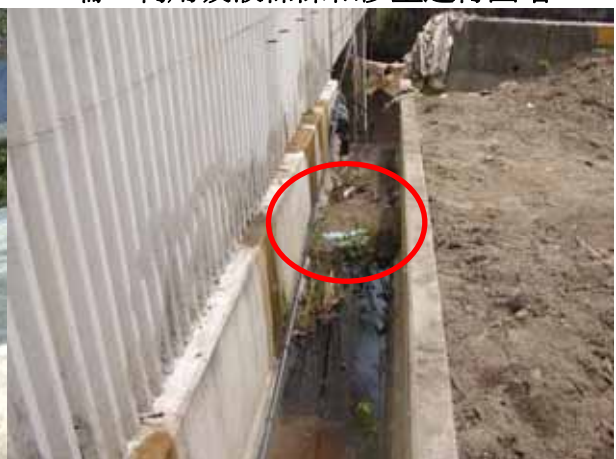
照片6・ 應變隊人員於國道下排水溝的末端，利用吸液棉條和沙土進行圍堵

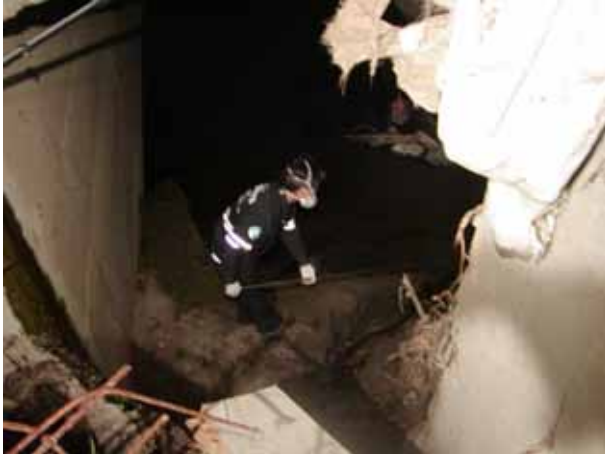
照片7・應變人員於被污染大圳中採樣水體

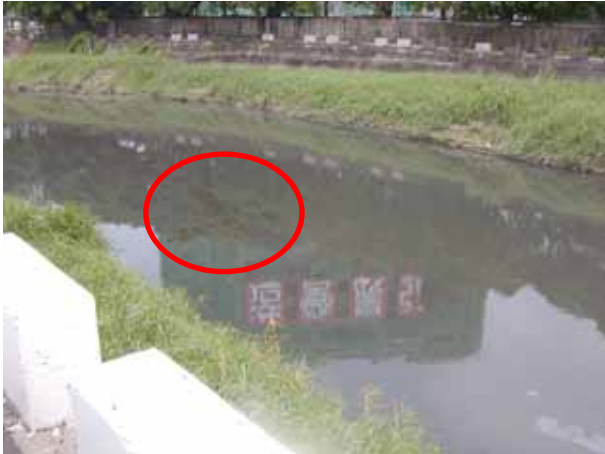
照片9・三爺宮溪污染情形

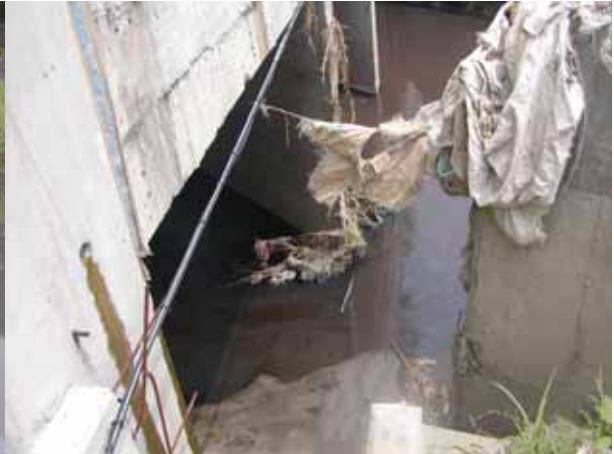
照片10・大圳污染情形

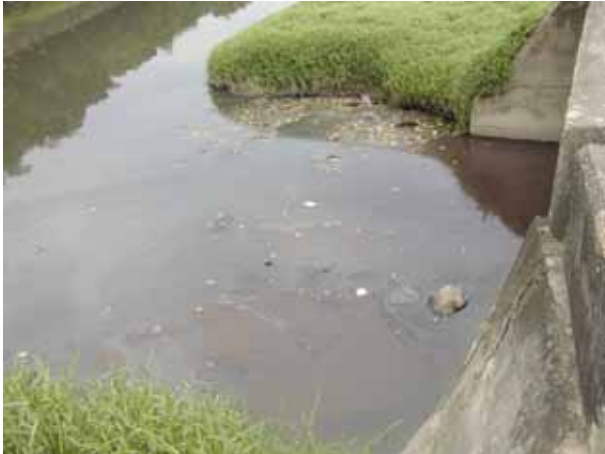
照片11・大圳與三爺宮溪匯流處污染情形

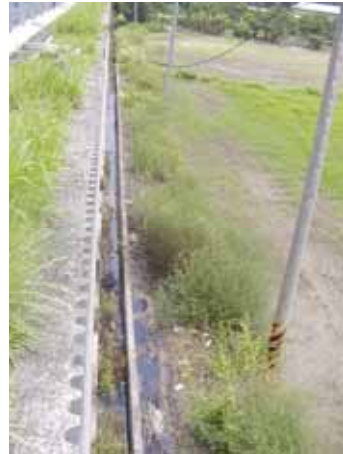
照片12・國道下農田污染情形

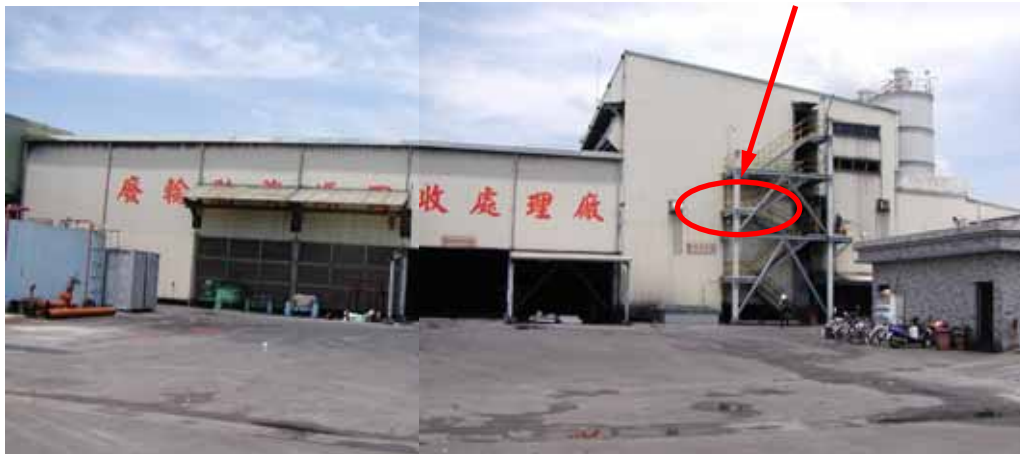
四、災害規模：造成廢輪胎資源回收處理廠 1 組裂解槽機組因火災毀損，損失金額廠方尚待估算。

照片5・鋼鐵廠內發生火災事故場所，裂解槽所在位置。

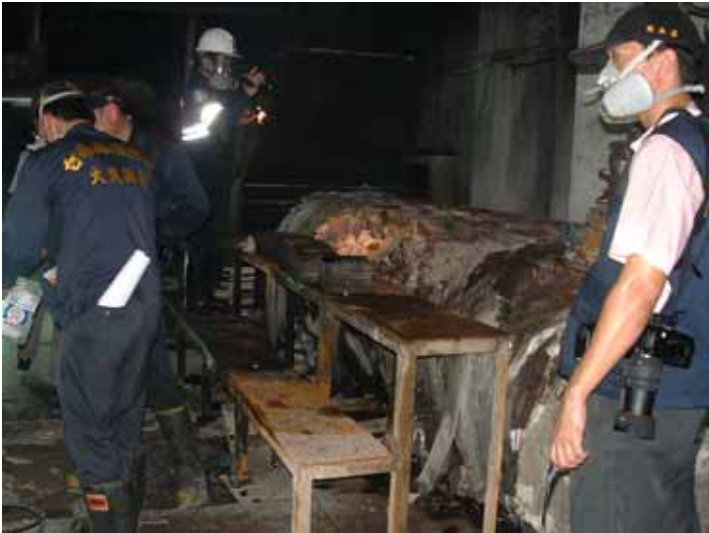
應變隊於 10 時 23 分接獲南科管理局通報新市○○紡織工廠發生濃煙，由於○○為毒化物運作廠商，接獲通報後依二號作業立即趕往現場，10 時 43 分抵達事故現場與台南縣消防局、廠內人員會合後，初步了解火災事故現場內情況。據廠方製絲部鄭○○先生說明：發生火災事故位置為製絲部 TSP-4 三樓預熱箱內之熱媒油外洩，起火燃燒。預熱箱為臥式槽體，長為約 4 米；槽體直徑為 1.5 米，操作溫度在 200 至 300 度，一人被火災波及灼傷。另詢問前來支援救災南科消防隊辜隊長表示，火災現場預熱箱仍持續漏出熱媒油，漏出的熱媒油立即燃燒，消防隊繼續灑水降低火場溫度及滅火，事故產生消防水污水，經廠內污水回收系統送至污水處理場處理。

由於現場為封閉之建築物，火災後所殘留的溫度頗高，應變人員對預熱箱進行紅外線熱像儀偵測，測得預熱箱表面溫度約為 91 度，從預熱箱被燒毀的外觀，找不出熱媒油洩漏處，由於預熱箱的溫度過高，此時不宜進行預熱箱拆解以查出熱媒油洩漏處，消防隊火調課吳課長與廠方人員協調，約定明天(13 日)下午 14 時進行災因調查，應變隊也將派員參加。另由於事故位置非毒化物運作場所，毒化物未受波及，純屬工安意外事故，應變隊與中心人員於 14 時 24 分收隊。

照片1・發生火災之預熱箱

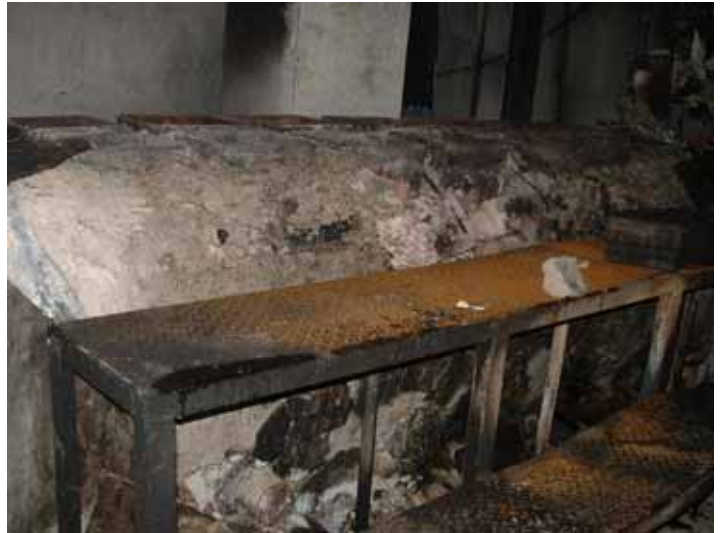
照片2・發生火災之預熱箱

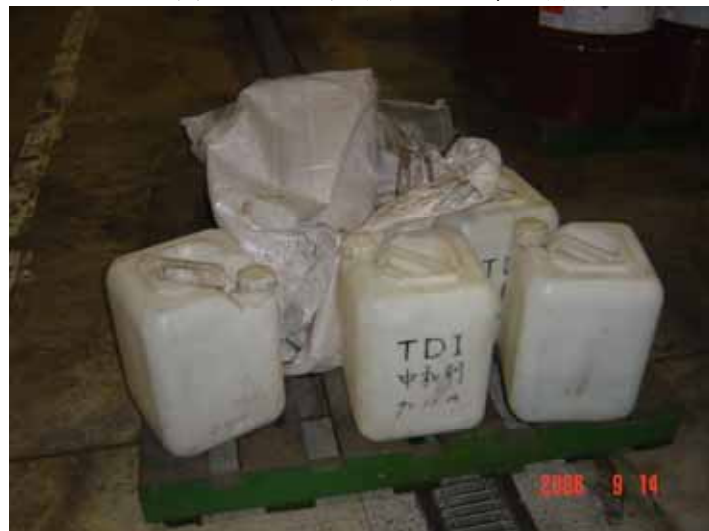
照片3・TDI洩漏處理之中和劑

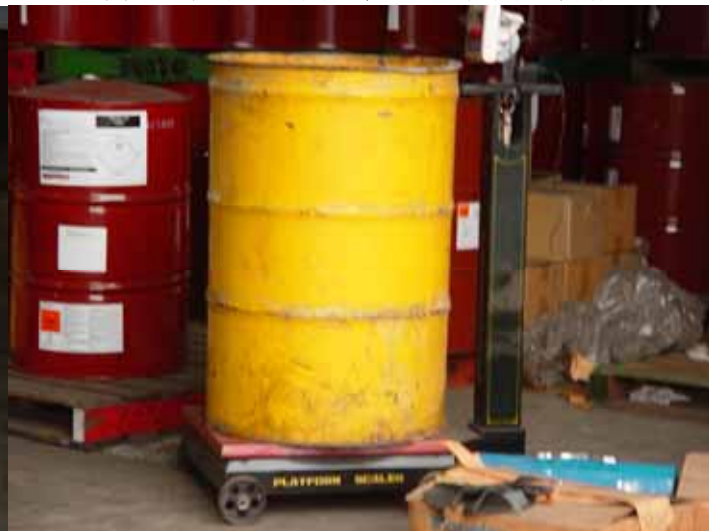
接獲環保局來電通報前鎮○○倉儲 TDI 外洩事故小量外洩已止漏,無人傷亡,南區毒災中心於 16:21 依據 1 號作業派蔡曉雲等諮詢人員前往事故現場,得知洩漏量為 95 公斤,洩漏面積約 2 坪,疑似原因為 TDI 貨櫃在卸貨時,堆高機司機進行夾桶作業過程中,不慎以夾桶器上之螺絲碰撞 TDI 加侖桶,戳破一小洞,致部份 TDI 液從洞口洩漏。

照片4・洩漏TDI筒子裝入回收筒進行稱重

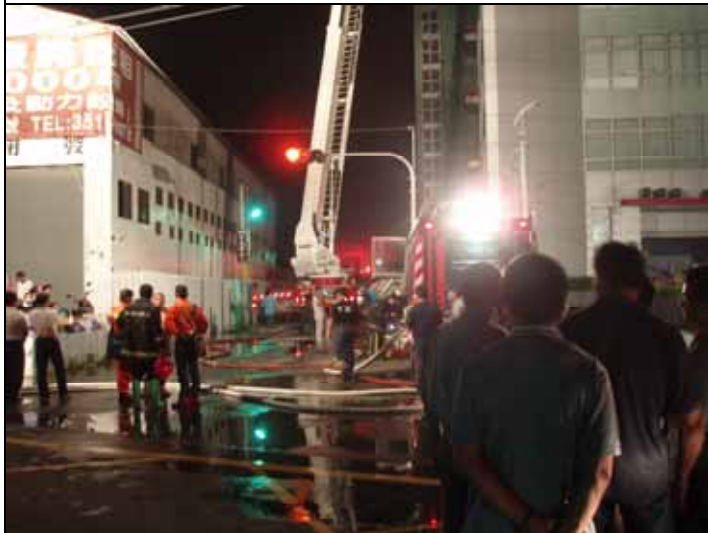
照片 1・消防隊於現場救災

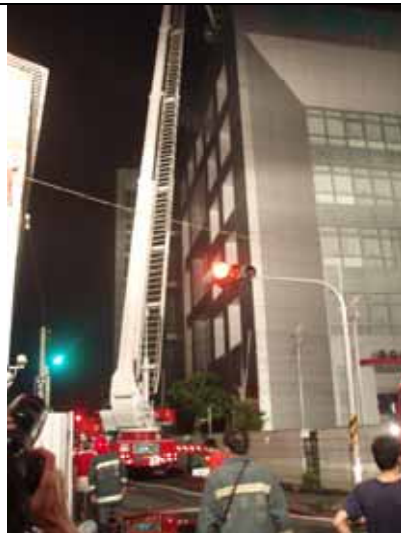
照片 2・消防隊出動雲梯車進行救災

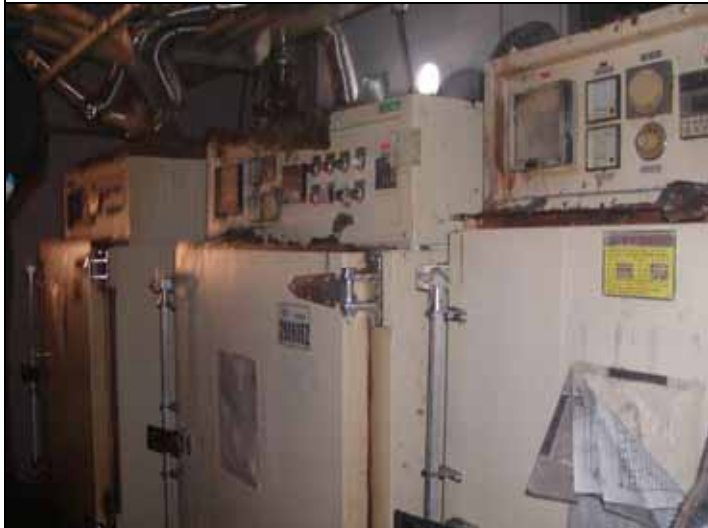
照片 3・高溫去膠爐

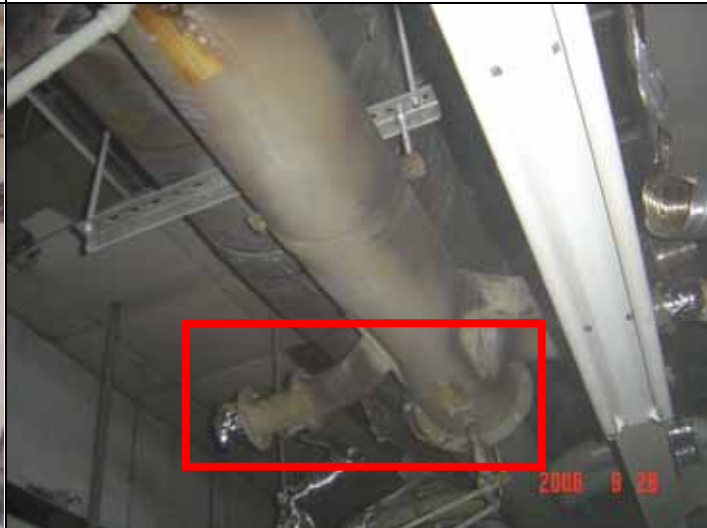
照片 4・疑似風管爆炸起火處

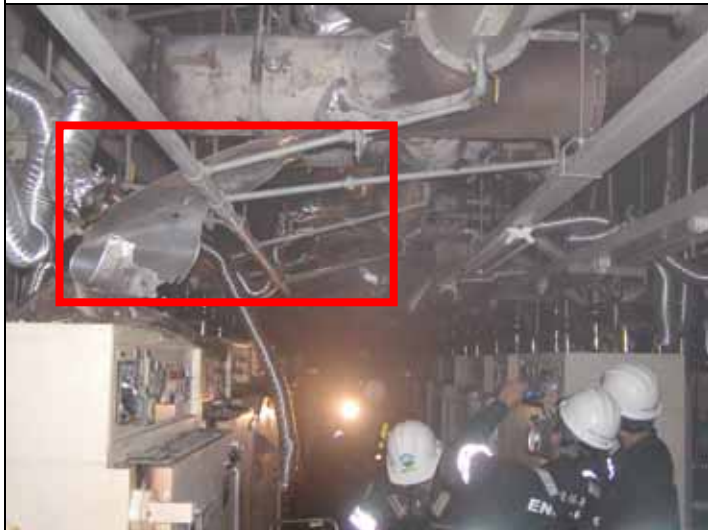
照片 5・爆炸後風管掉落的碎片(一)

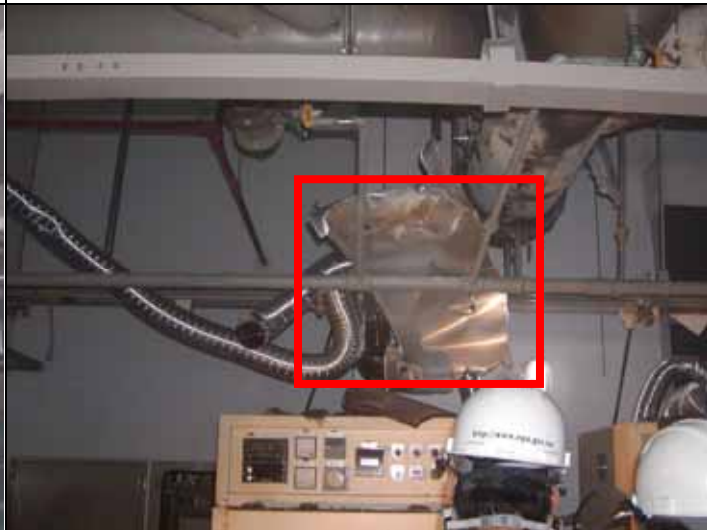
照片 6・爆炸後風管掉落的碎片(二)

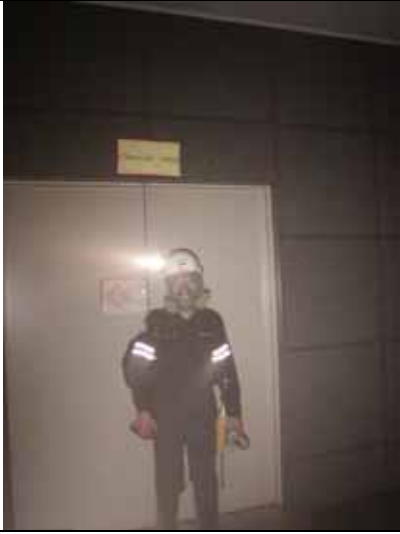
| 照片 7・未受火災波及之化學房外部 | 照片 8・化學房內部化學品情形 |

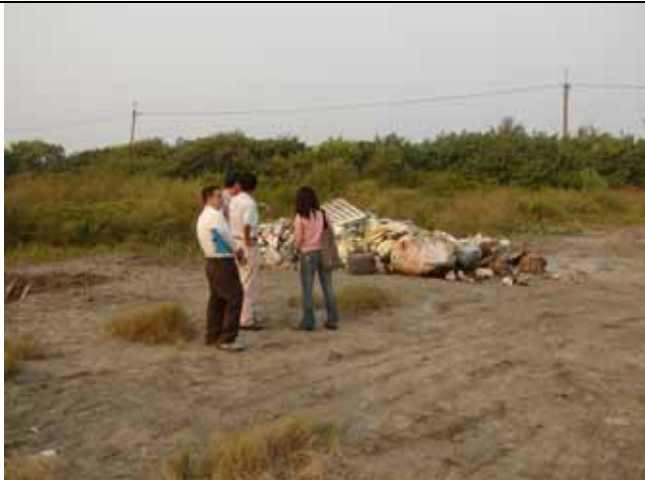
照片 1・環保局稽查課人員及許昺奇老師進行現場  
勘查

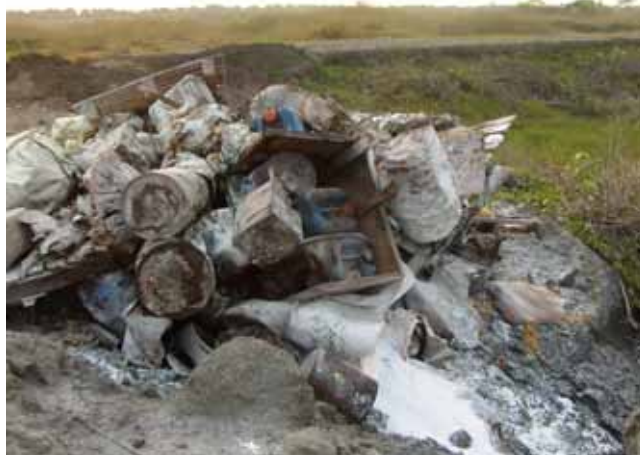
照片 2・現場燃燒之廢棄物

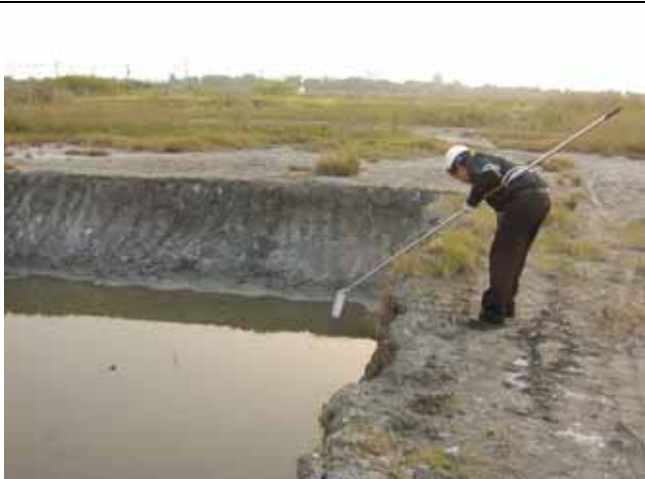
照片 3・應變人員進行水質採樣

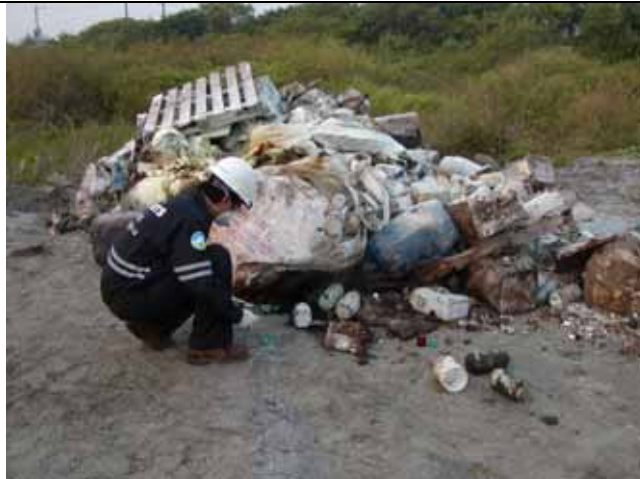
照片 4・應變人員進行土壤採樣

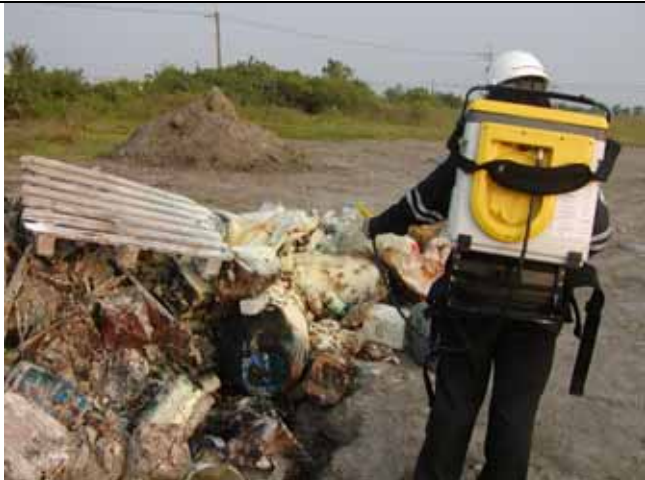
照片 5・應變人員進行 GC/MS 偵測

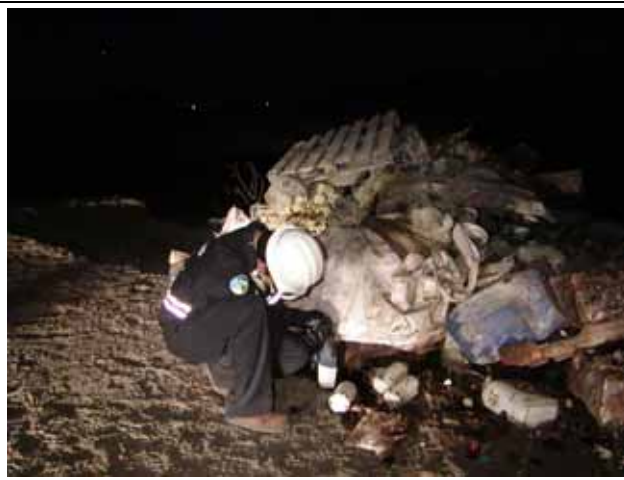
照片 6・應變人員進行 XRF 偵測

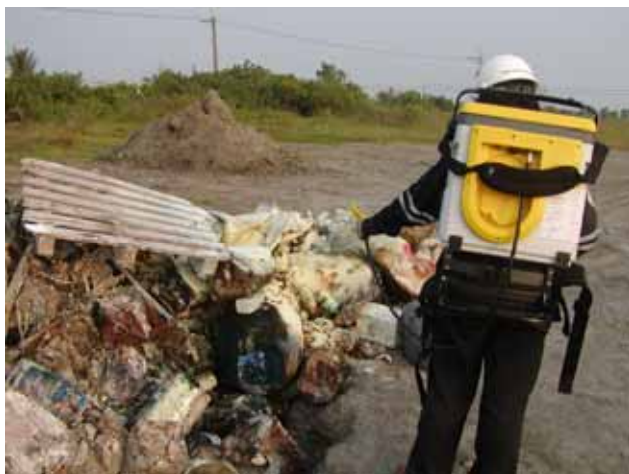
**A95092901-G01**  
(廢棄物上風處採樣照片)

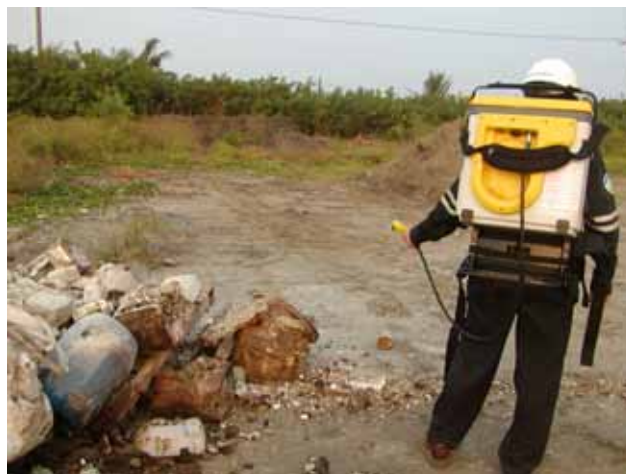
**A95092901-G02**  
(廢棄物下風處採樣照片)

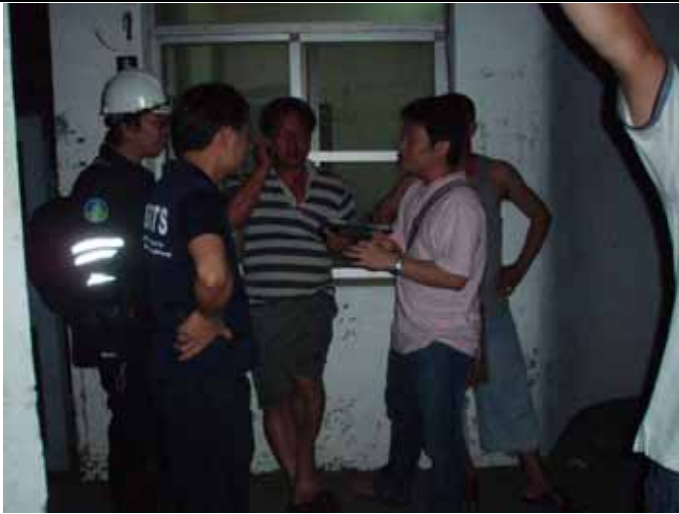
照片 1・中心主任與環保局人員瞭解事故狀況

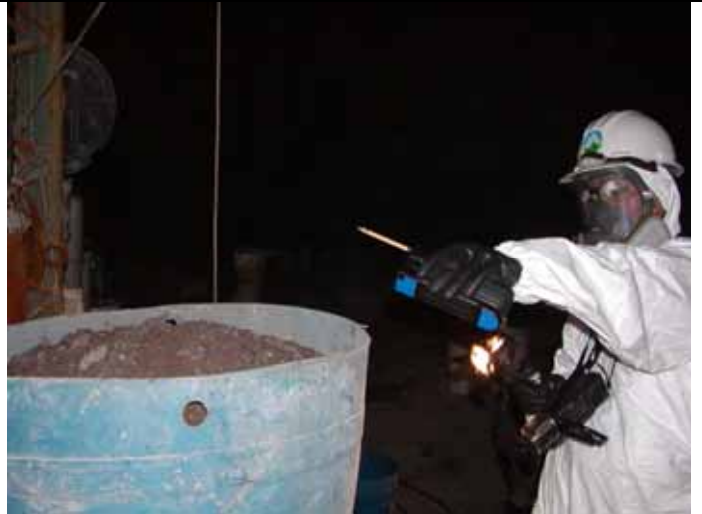
照片 2・應變人員利用氨氣檢知管進行偵檢

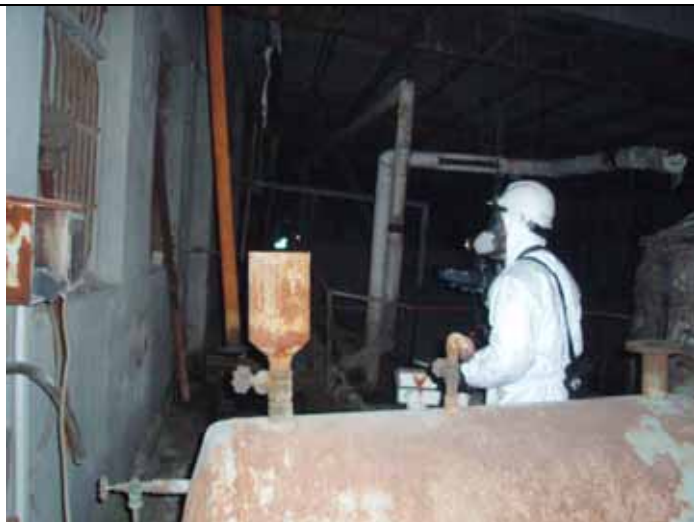
照片 3・應變人員搜尋氨氣洩漏來源

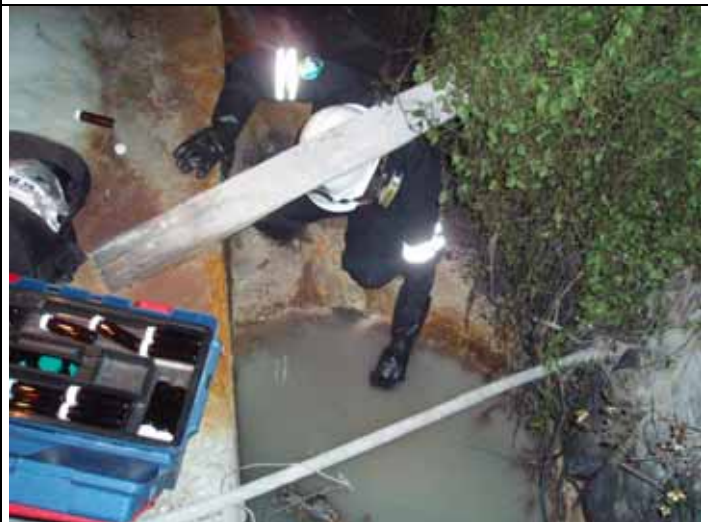
照片 4・應變人員進行水體採樣

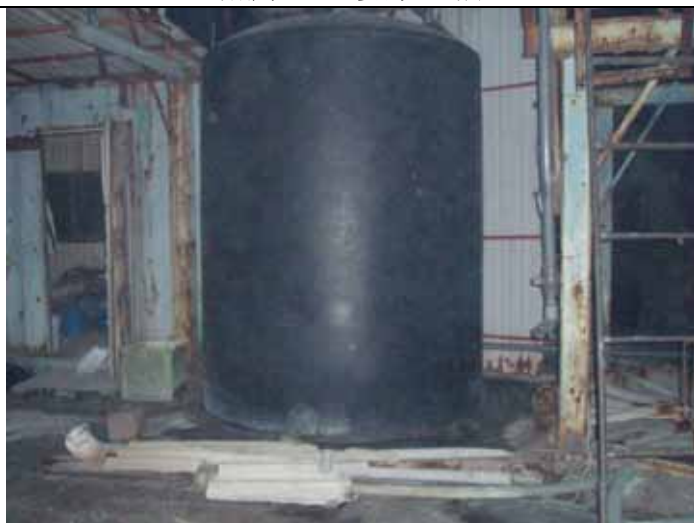
| 時間 | 區域 | 事故狀況內容 |
|---|---|---|
| 00：15 | 南區 | 諮詢人員潘煌仁回報，洩漏源為廠內氨水桶，應變人員以 PID 檢測質為 13ppm，後續將由環保局聯繫業主到場。 |

照片 5・氨水空桶

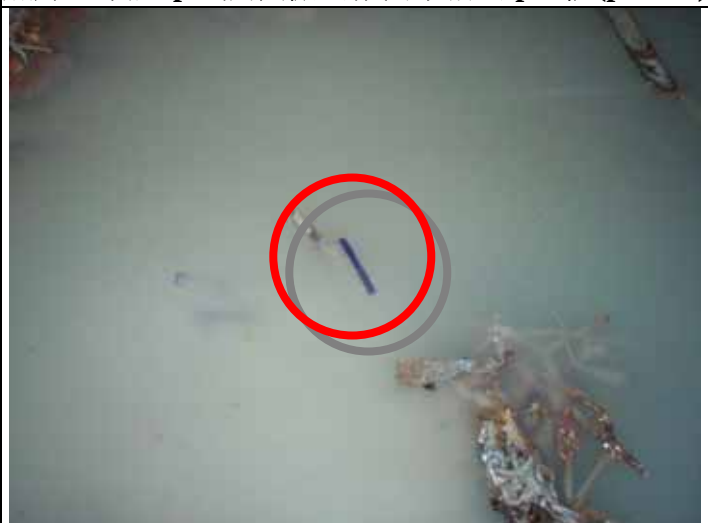
照片 6・利用 pH 試紙檢測廠內水溝的 pH 值(pH=11)

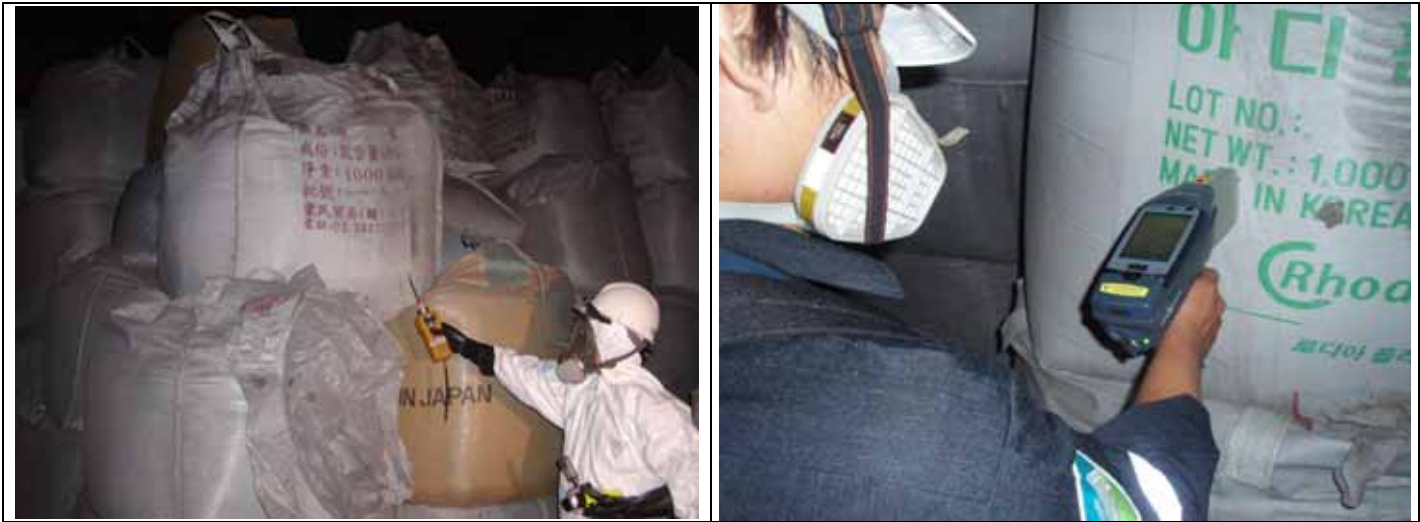
照片 7・應變人員利用 PID 進行偵測

照片 8・應變人員利用 XRF 進行偵測

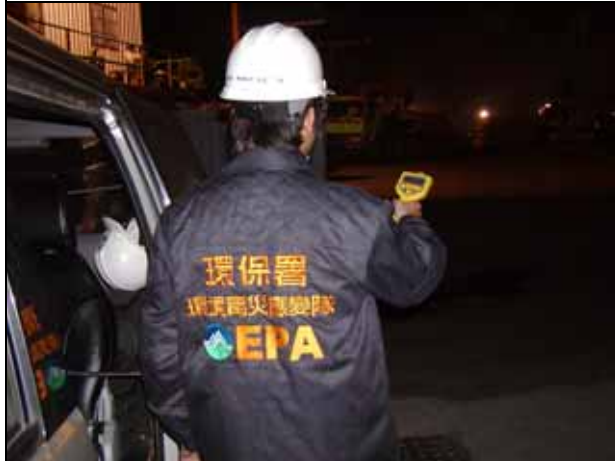
照片 1、應變人員利用 GC/MS 進行空氣採樣

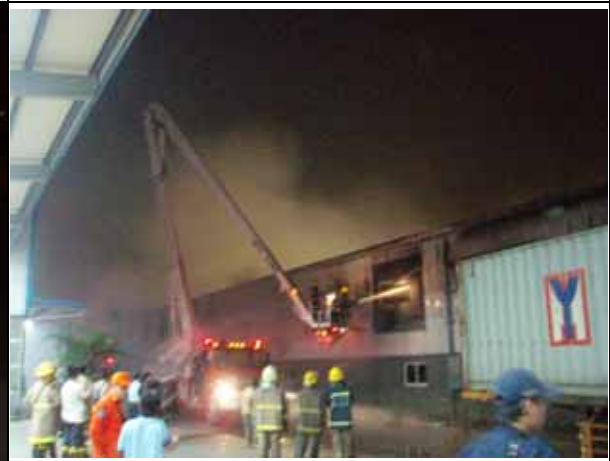
照片 2、消防隊出動雲梯車進行救災

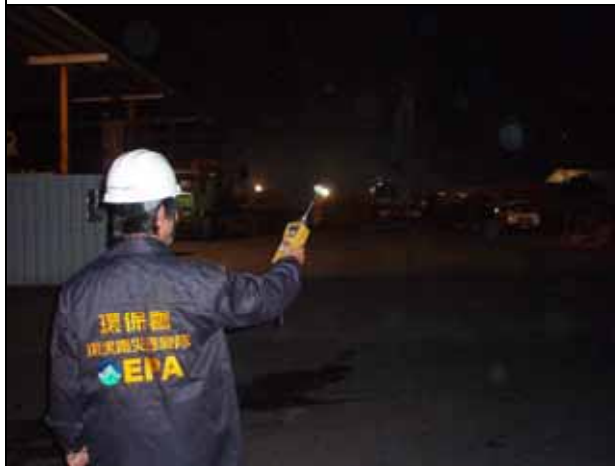
照片 3、應變人員利用 PID 進行空氣採樣

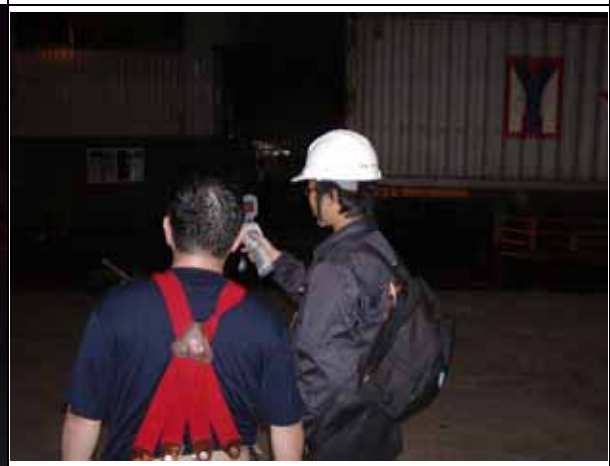
照片 4、應變人員與消防人員利用紅外線熱影像儀瞭解廠房內溫度

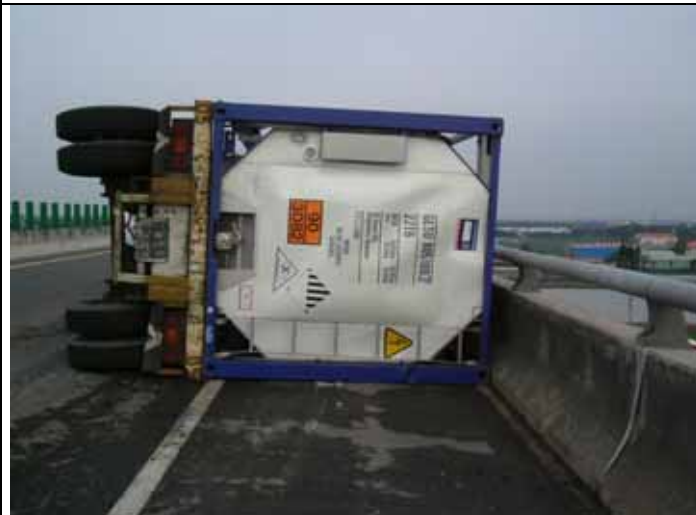
接獲屏東縣消防局勤務指揮中心來電通報於台 88 線高雄往屏東 18k 處化學槽車翻覆事故，請求中心前往支援；肇事原因疑似為閃車不及造成滑出車道導致翻車，化學槽車裝載物質為"新壬烷酸乙烯酯"，槽車雖翻覆但無洩漏情形，無人員傷亡，非屬毒化物事故。

照片 1・事故槽車翻覆狀況

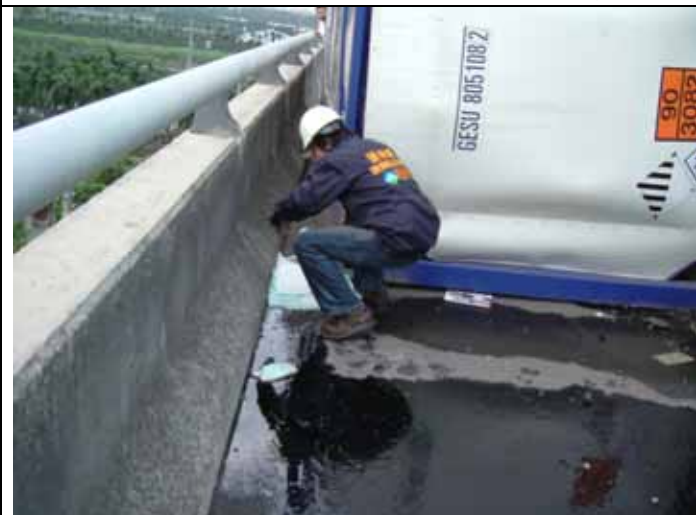
照片 3・應變人員利用吸液棉進行圍堵作業

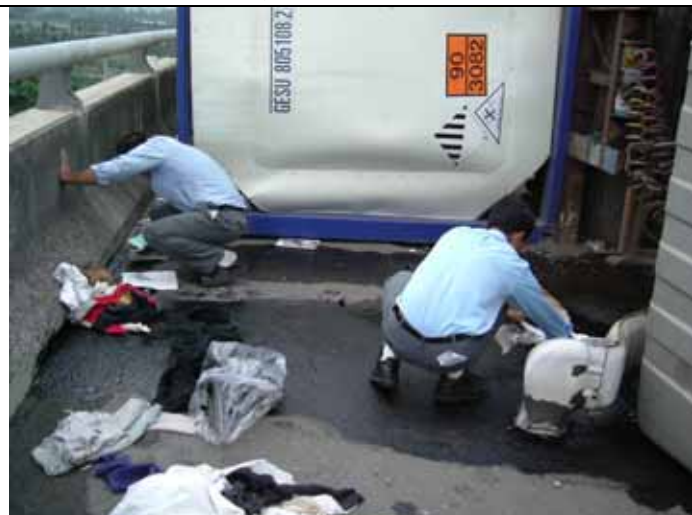
照片 4・事故廠商進行地面除污

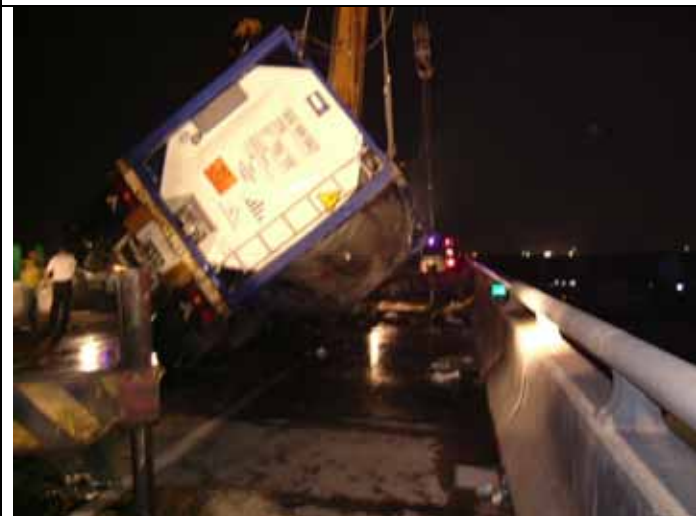
照片 5・吊車進行槽車扶正作業

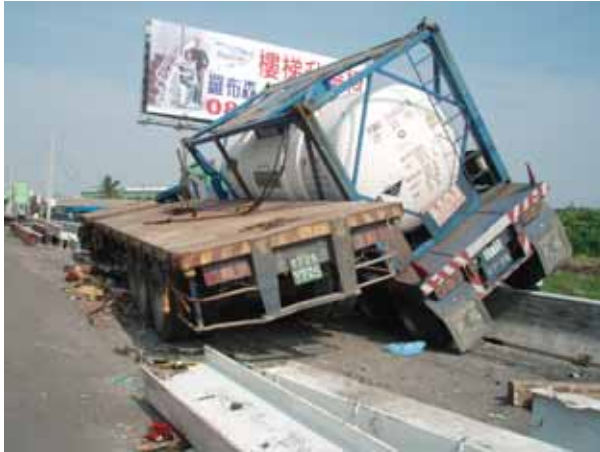
諮詢中心執勤人員於監控警廣路況得知國道一號 341km 路竹交流道化學槽車車禍事故，接獲公路警察局交控中心於 8:55 分請求支援，中心依據三號作業前往支援協助；至現場確認得知：槽車類型為 ISOTANK 型式載運物質為氟化氨槽車，槽車公司為○○運輸公司，車牌號碼為 07-○○，無翻覆無洩漏跡象，非毒災事故，屬一般車禍事故。

照片 1、現場車禍狀況

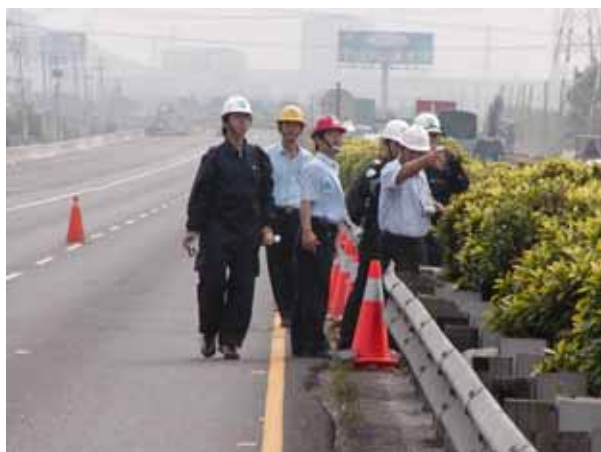
照片 5、應變人員於現場調查事故發生原因

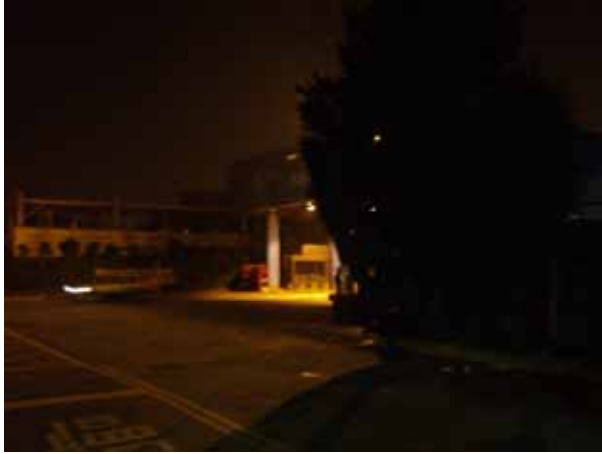
照片 1、疑似氨氣外洩地點(○○南門)

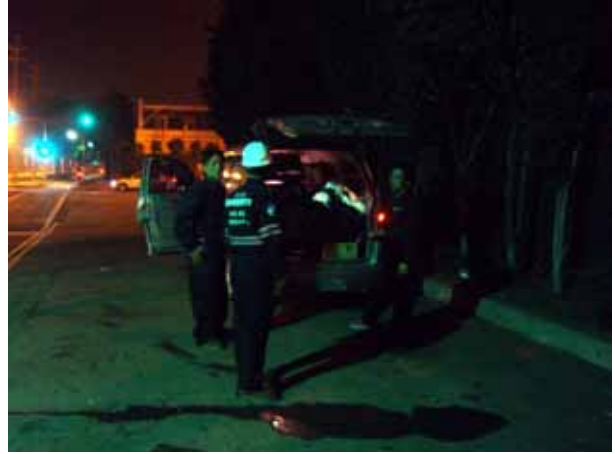
照片 2、應變人員下車後並未聞到氨氣味道
